## Un'esperienza di restauro

In particolare si vuole trattare del restauro eseguito su di alcuni liuti di proprietà del Museo Civico di Bologna.

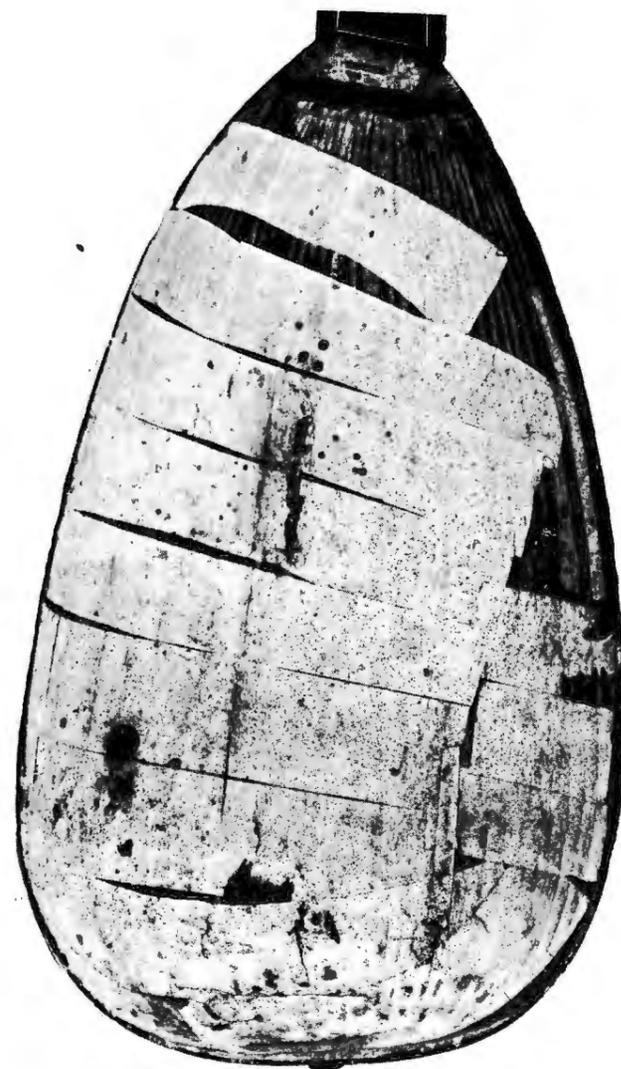
*Interno del liuto appena tolta la tavola.*

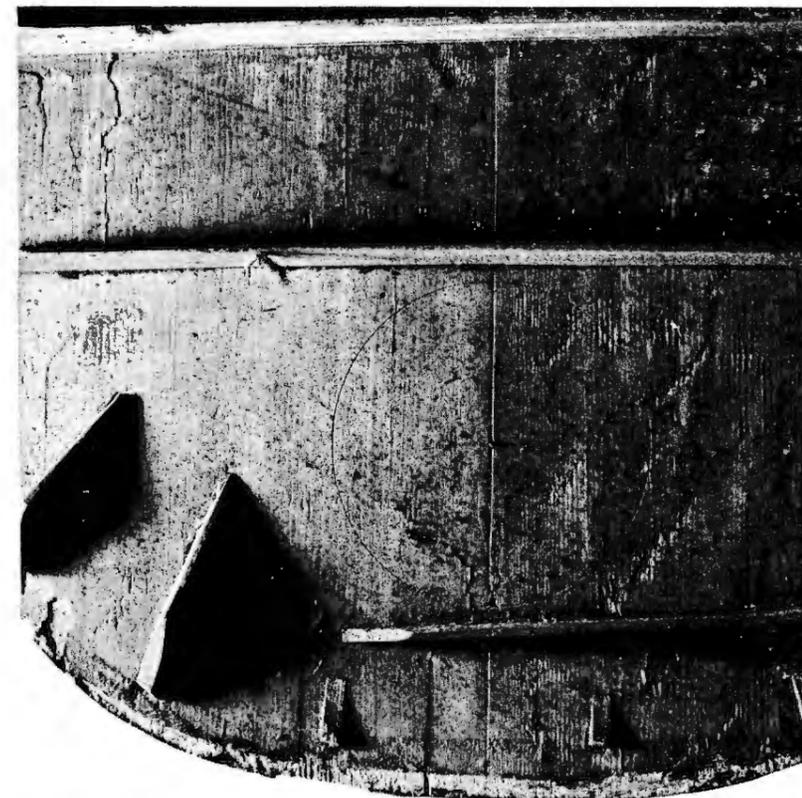
*Interno della tavola armonica prima del restauro. Si noti la graffiatura a compasso.*

Il doppiaggio del bordo delle tavole è stato eseguito senza asportare il legno originale. All'interno delle tavole sono riconoscibili caratteristiche della fase di tracciatura del contorno dello strumento e da ciò si è partiti per sviluppare un eventuale sistema di tracciatura del contorno. Altri interessanti dati sono emersi dall'analisi delle incatenature delle tavole e degli interni degli strumenti.

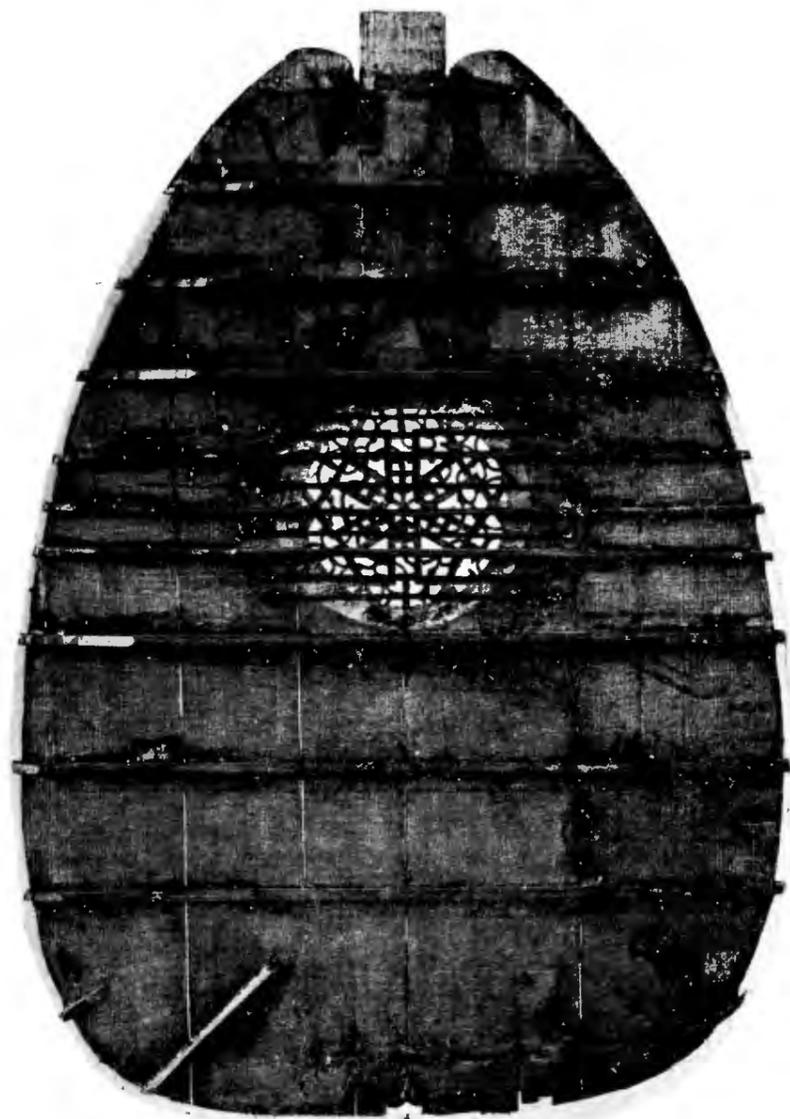
*Interno della tavola armonica con rinforzo del bordo.*

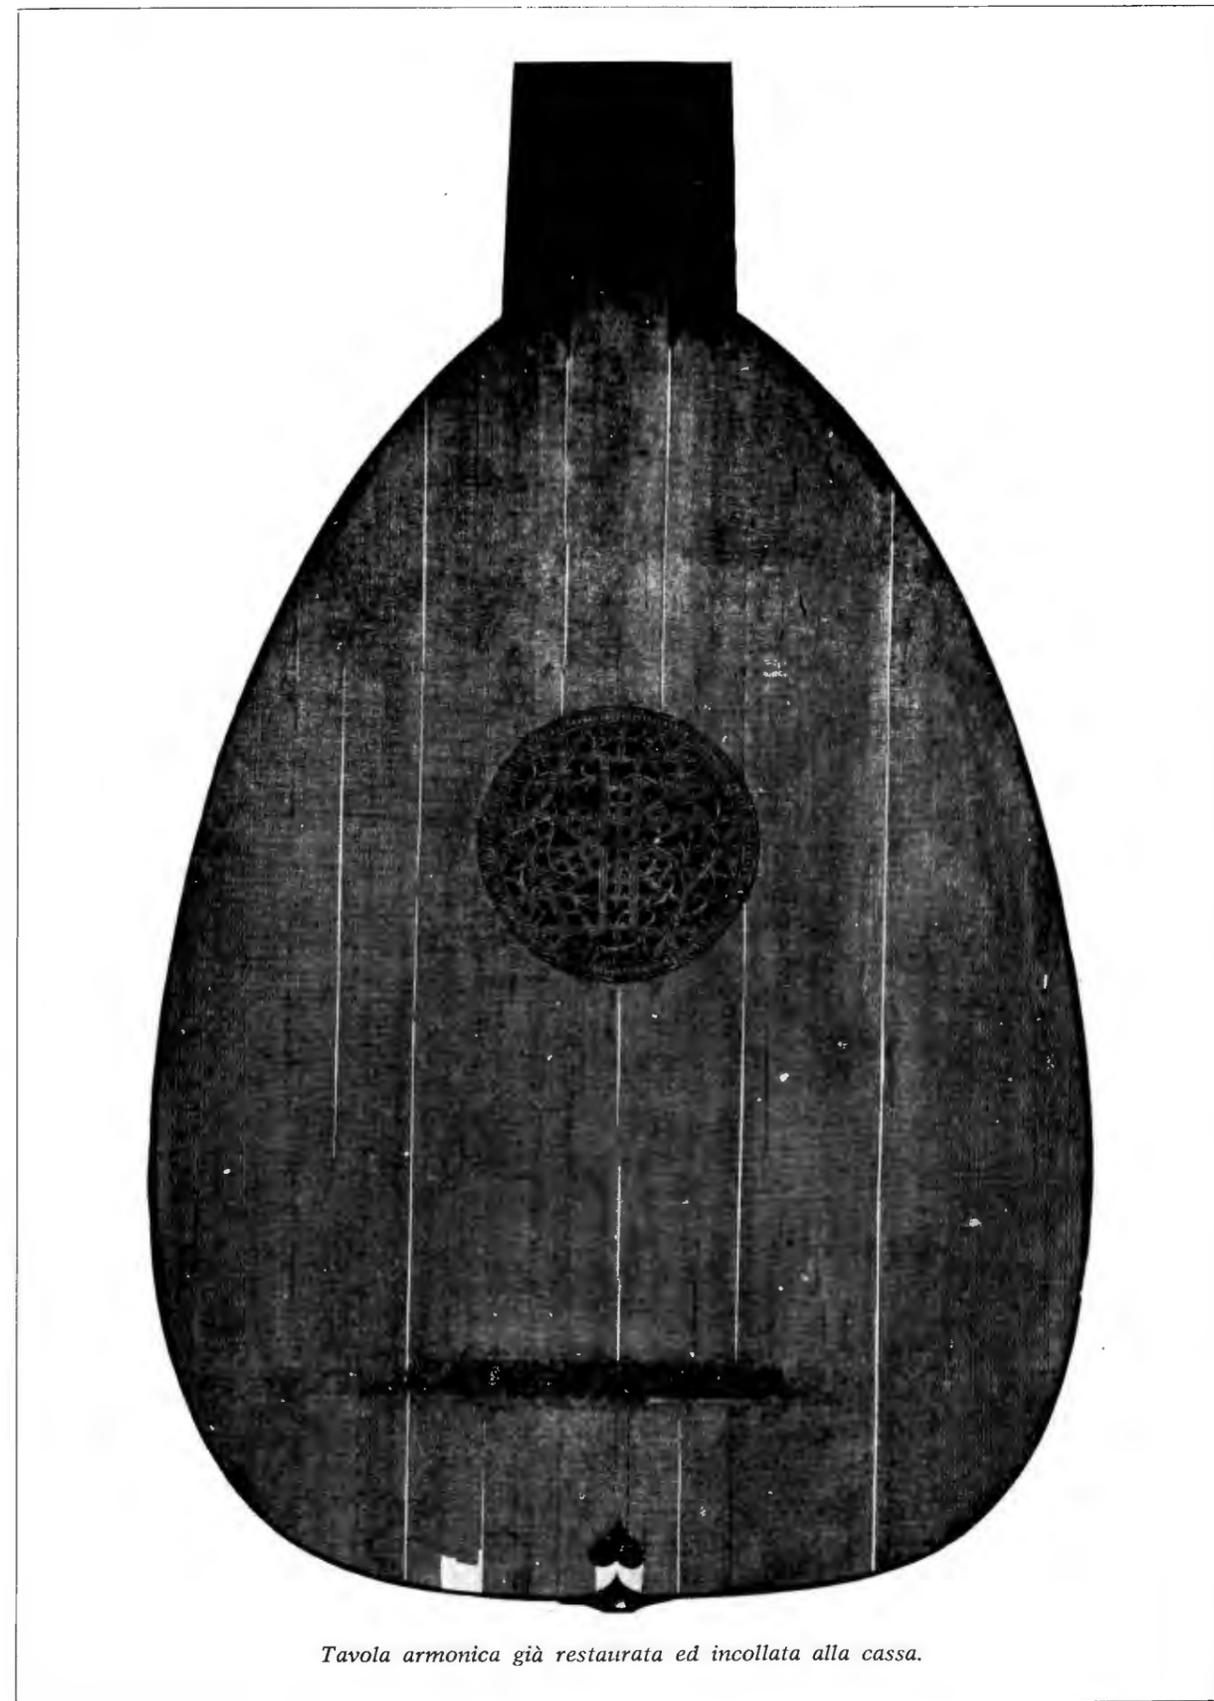
*Tavola armonica già restaurata ed incollata alla cassa.*

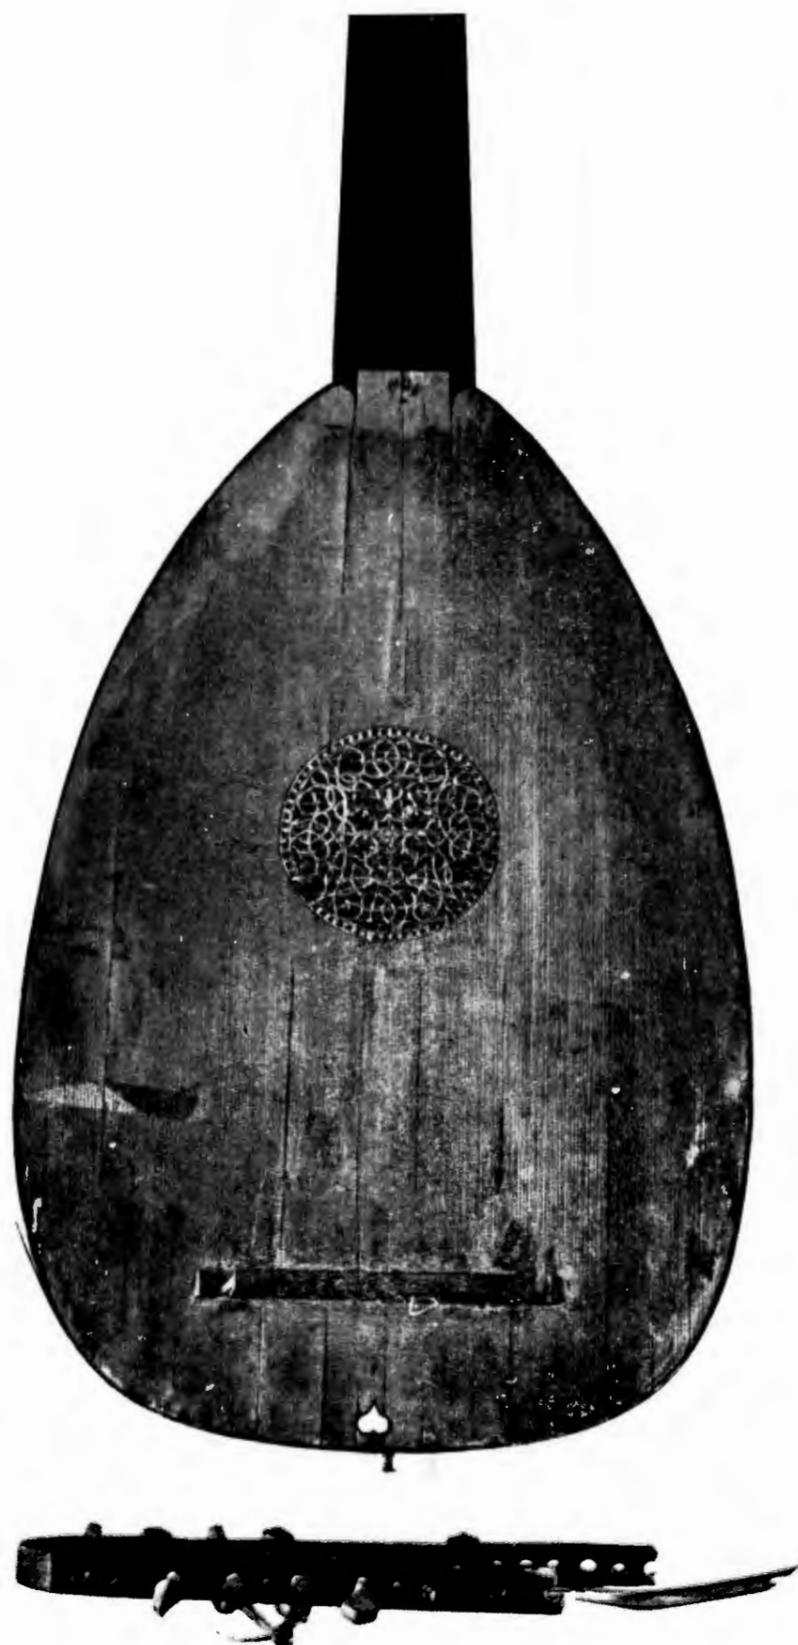
Vista frontale dello strumento e del cavigliere spezzato.

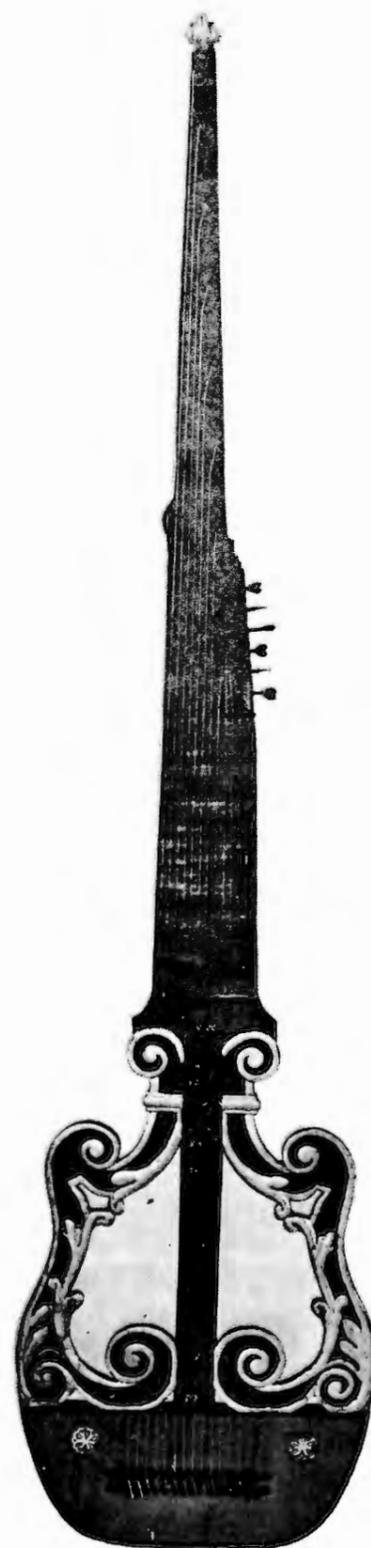
Lo strumento dopo il restauro.

Le iniezioni di resina epossidica tinta con *titan dioxid* e pigmento ocra è parsa la soluzione più efficace, anche se non ideale, per consolidare le parti notevolmente tarlate. Il ripristino dei ponticelli nello strumento per uso teatrale è stato eseguito seguendo l'esempio dello strumento analogo in stato originale conservato nel Kunschi storiches Museum di Vienna.
