Relazione del Restauro

No. 1808

Liuto, Michielle Harton,

Padova 1599

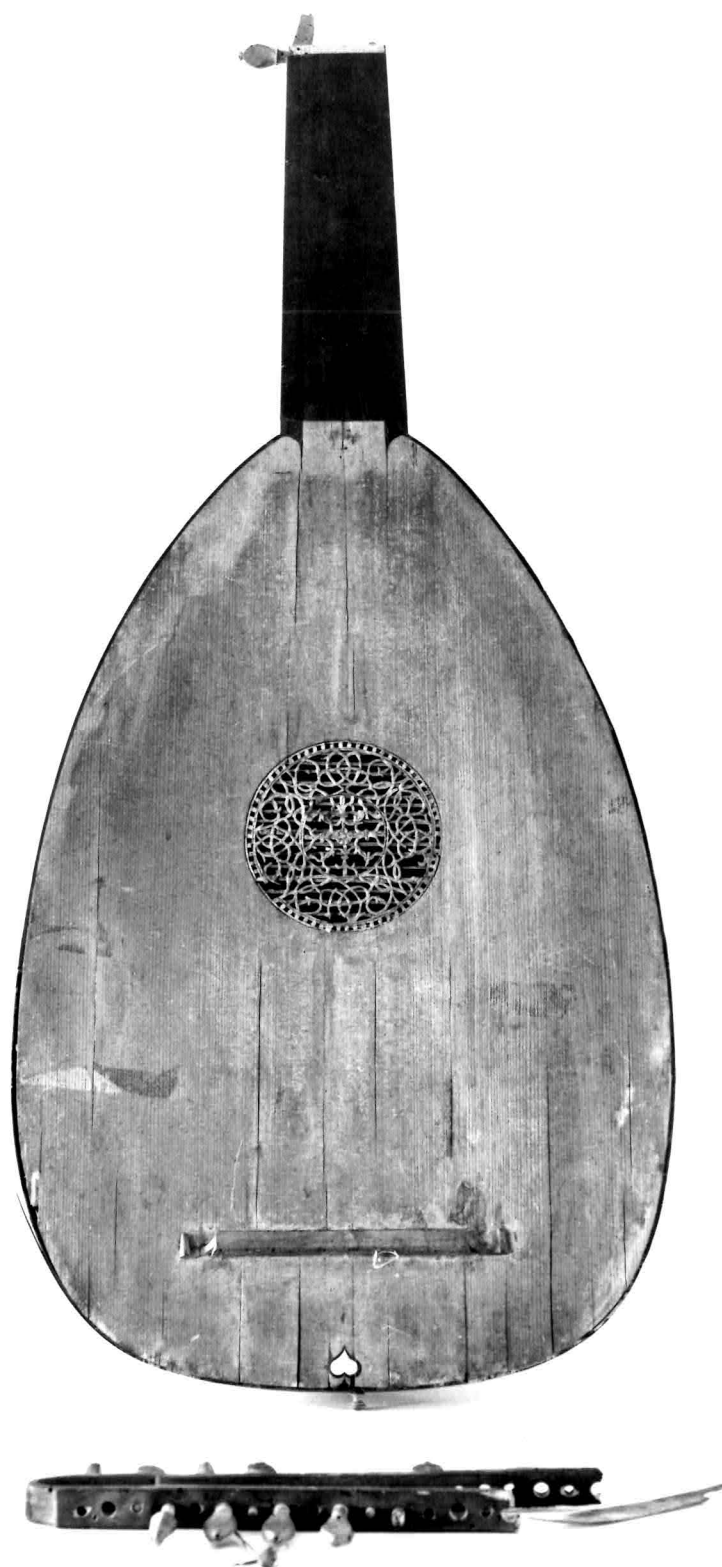
Germanisches Nationalmuseum  
 Restaurierungsdokumentation  
 Inv. Nr./Sign.: Bologna 1808  
 Prot. Nr.: 2      Abb. Nr.: 1

A causa delle numerose crepe nella tavola e nel guscio e della parte scollata del "Kappe" la tav. già parzialmente scollata venne tolta.

Vista completa frontale con la cassa  
 dei piroli spezzata ed il Kappe  
 scollato  
 vor- währ- nach Restaurierung  
 Neg. Nr.: A 6

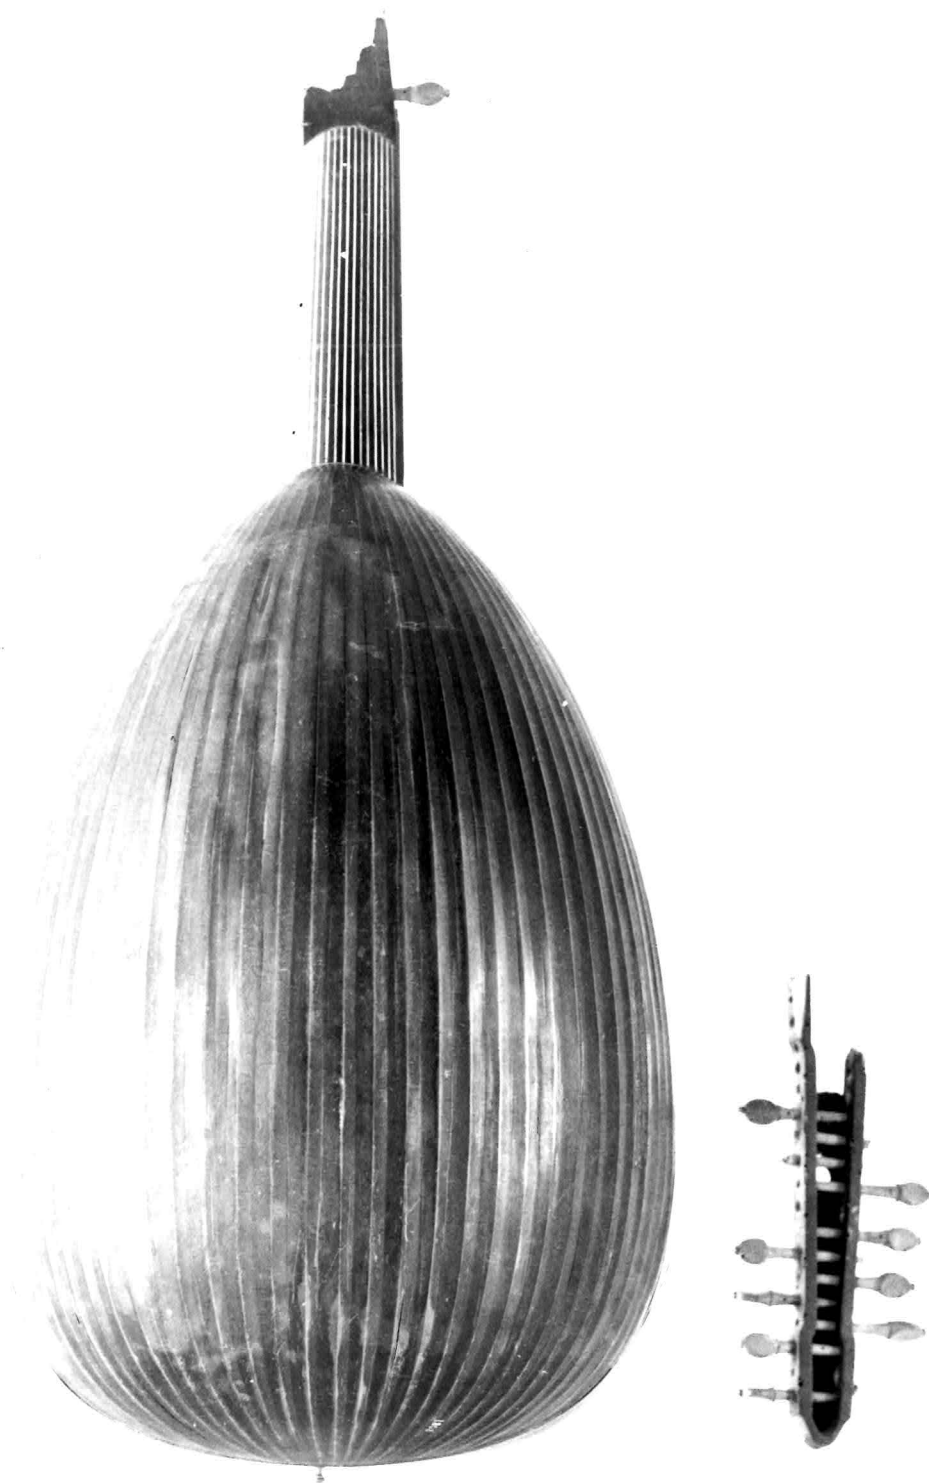
Germanisches Nationalmuseum  
Restaurierungsdokumentation  
Inv. Nr./Sign.: Bologna 1808  
Prot. Nr.: 2      Abb. Nr.: 2

Vista completa posteriore con cassa  
piroli spezzata e parte del Kappe  
scollata

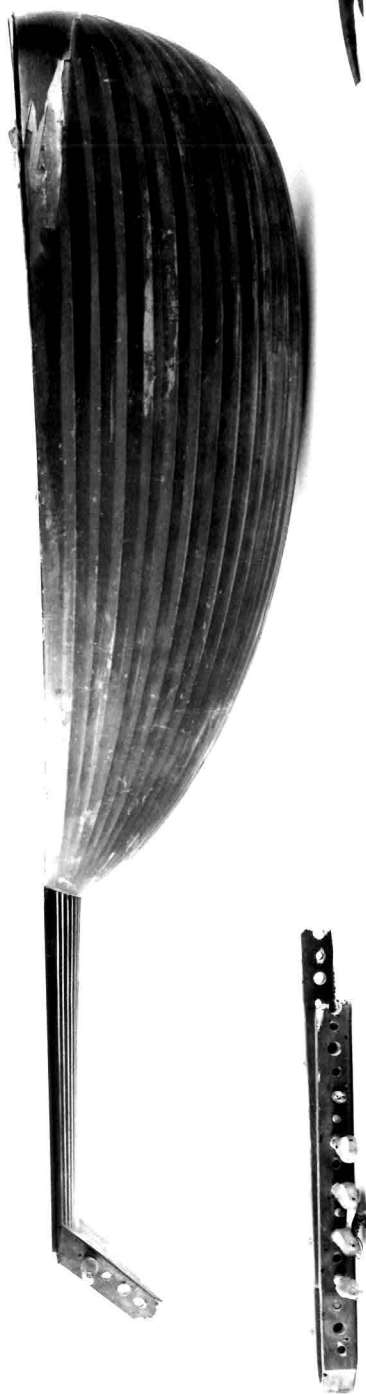
Germanisches Nationalmuseum  
Restaurierungsdokumentation  
Inv. Nr./Sign.: Bologna 1808  
Prot. Nr.: 2      Abb. Nr.: 3

Il "Kappe" nella parte dei bassi è spezzato per 13 cm, ma esistente. Il bottone non è originale. Nell'interno sono rimasti resti del bottono originale e di un cappio in budello.

Vista laterale con il Kappe  
danneggiato

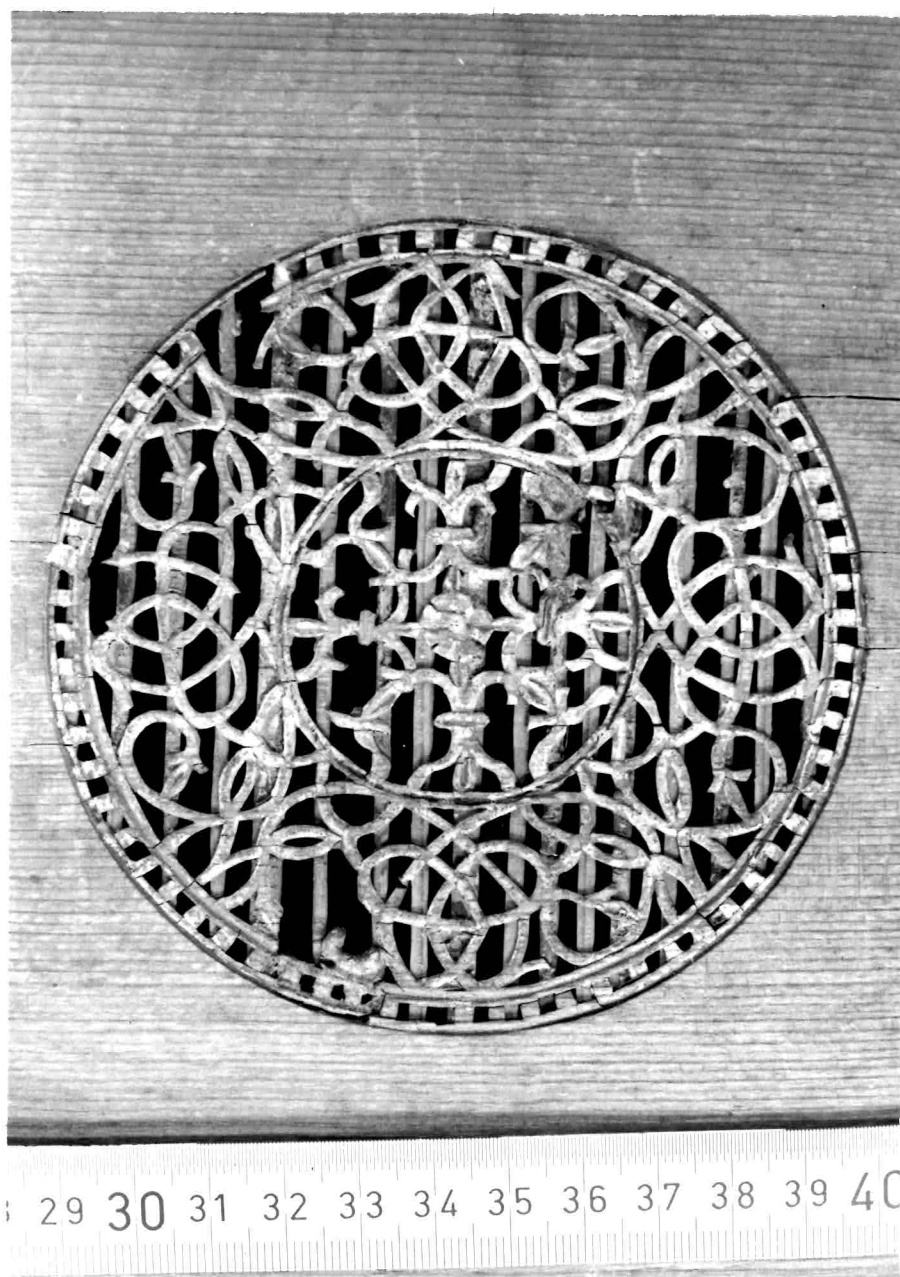
Germanisches Nationalmuseum  
Restaurierungsdokumentation  
Inv. Nr./Sign.: Bologna 1808  
Prot. Nr.: 2      Abb. Nr.: 4

- Die Rosette, aus vergoldetem Obstholz, ist leicht beschädigt, 4  
einige lose oder fehlende, schlecht ergänzte Teilchen. Die  
Papierhinterleimung zeigt keine Spuren eines Druckes. Kleine  
Balken unter der Rosette sind an den Enden mit einem heißen  
Eisen aufgeleimt (Brandspuren). 13

Rosetta

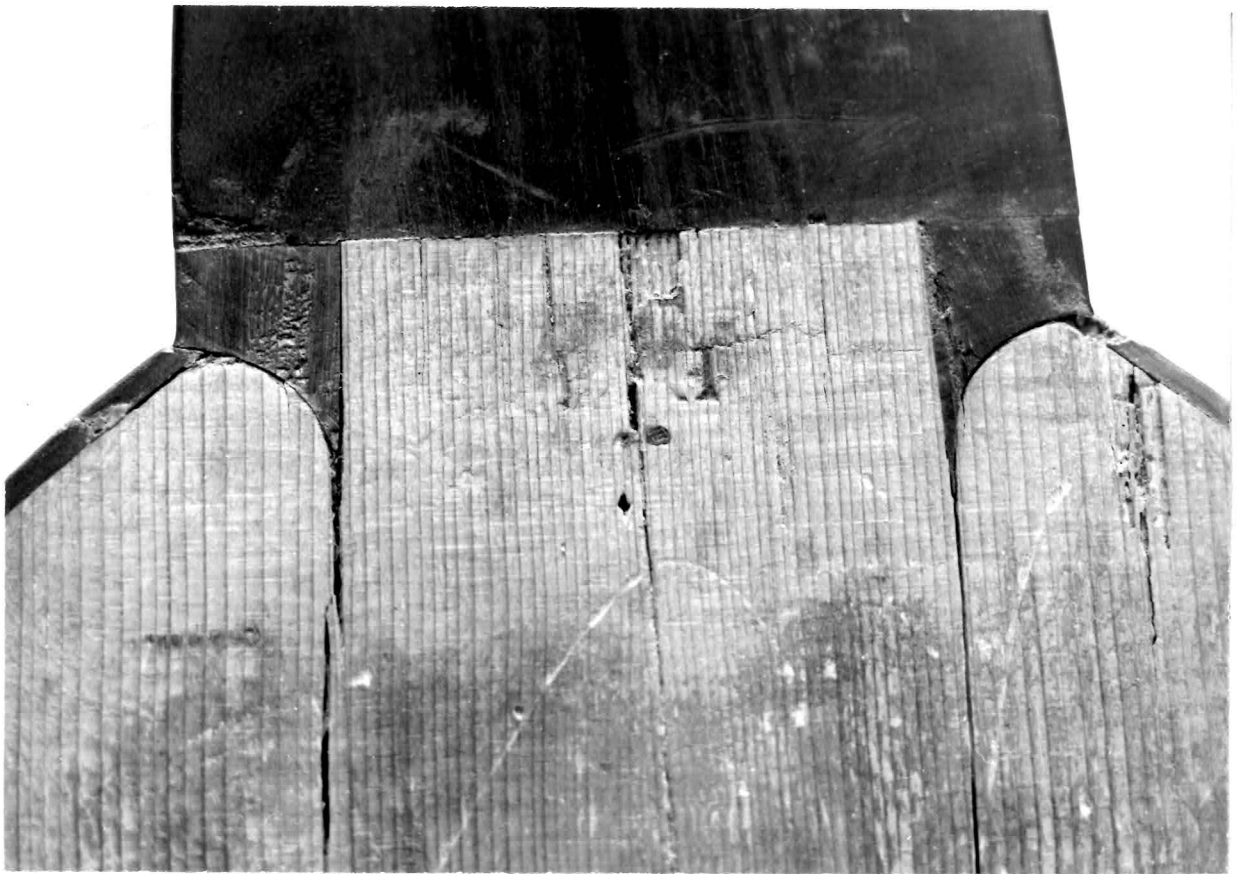
Germanisches Nationalmuseum  
Restaurierungsdokumentation  
Inv. Nr./Sign.: Bologna 1808  
Prot. Nr.: 2      Abb. Nr.: 6

Marchio sulla tarda difficilmente  
leggibile

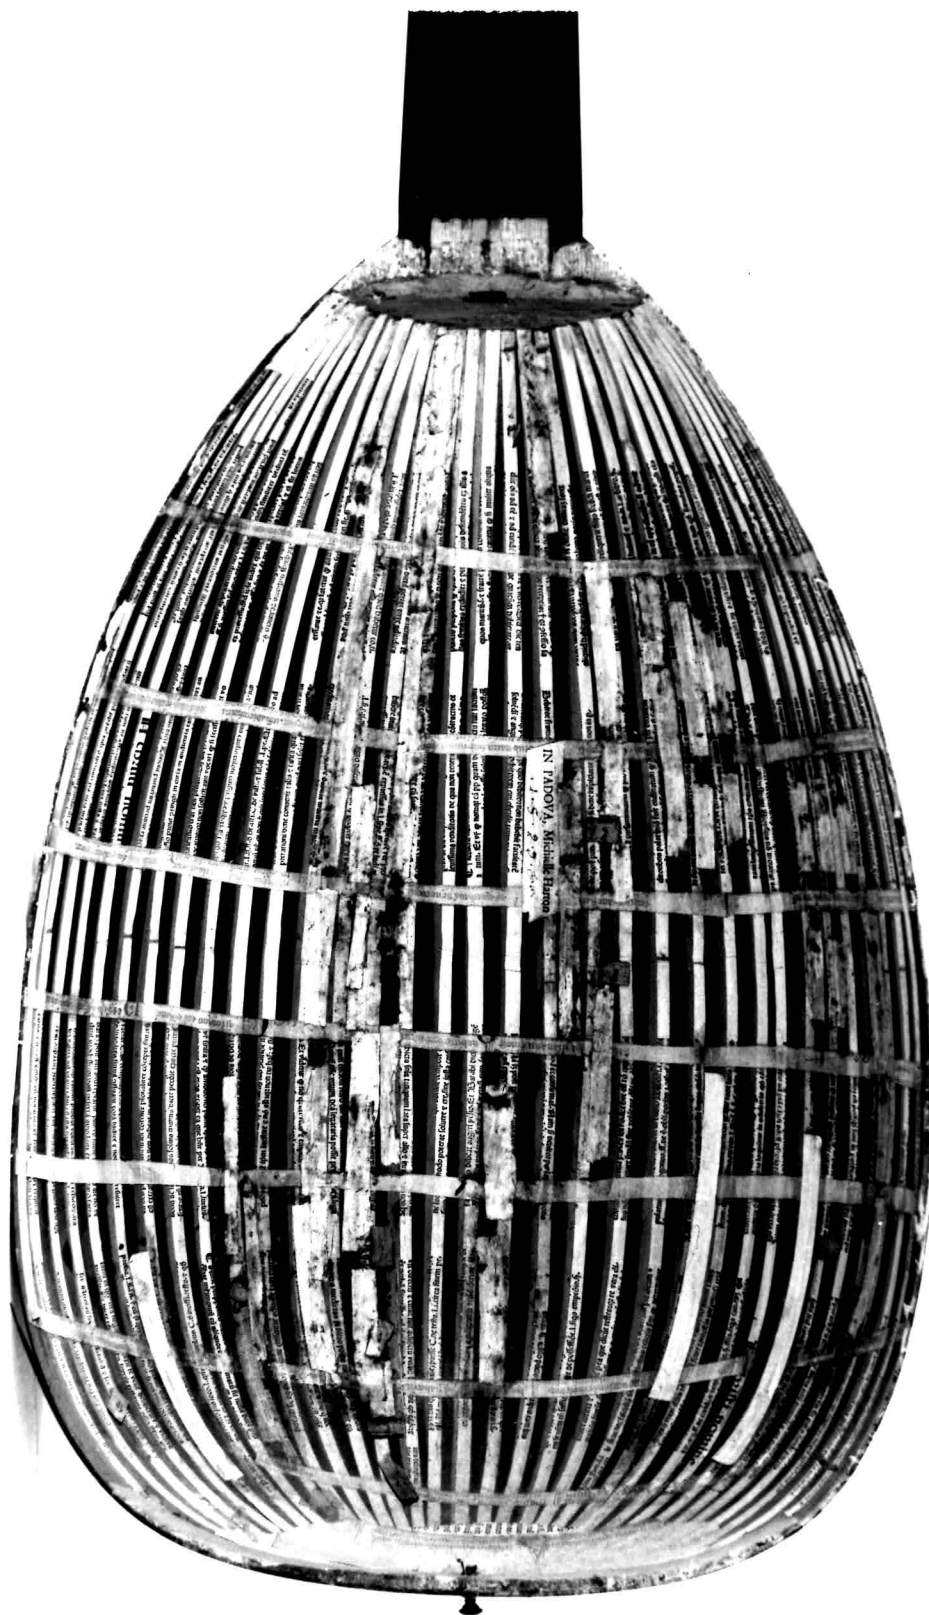
Germanisches Nationalmuseum  
 Restaurierungsdokumentation  
 Inv. Nr./Sign.: Bologna 1808  
 Prot. Nr.: 2      Abb. Nr.: 8

Parte interna del guscio dopo lo  
 scollaggio della tarda

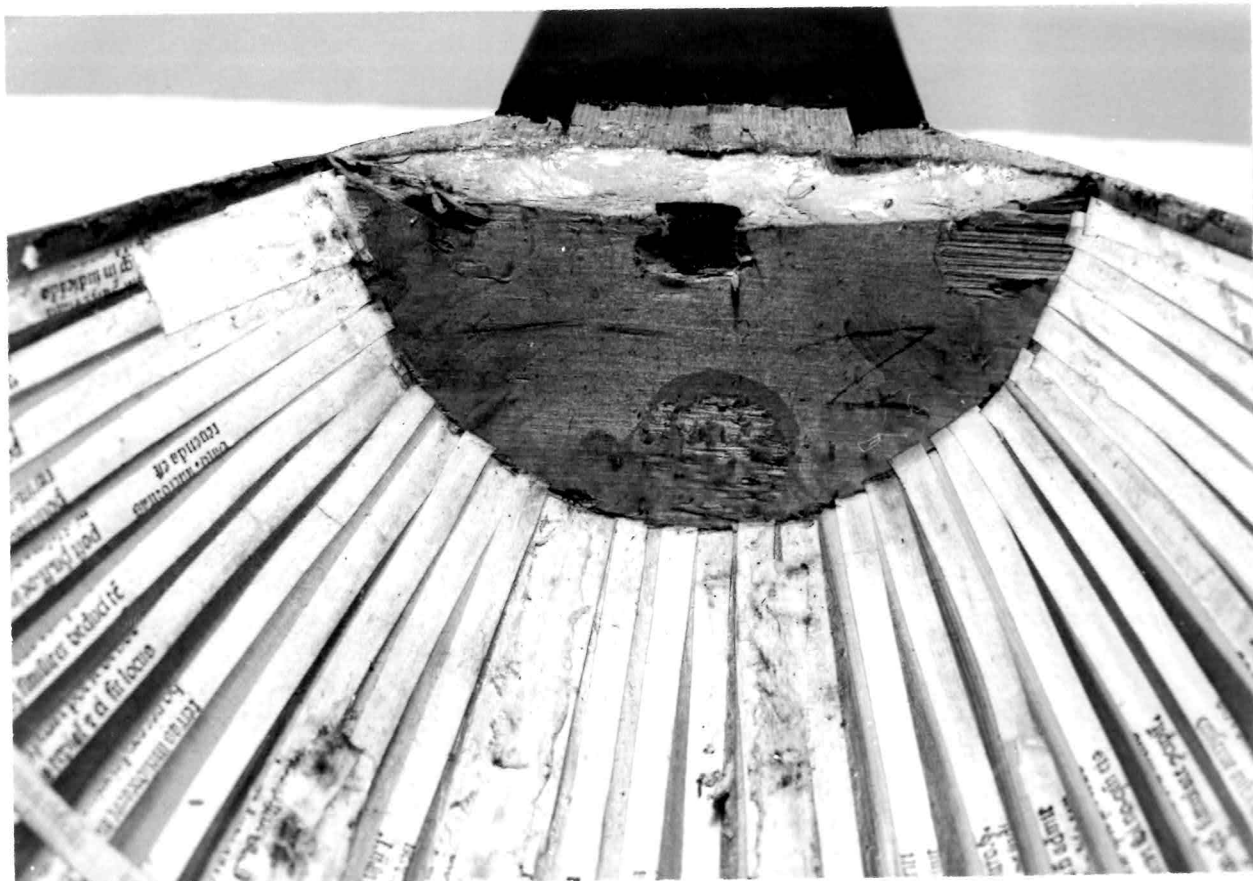
Germanisches Nationalmuseum  
 Restaurierungsdokumentation  
 Inv. Nr./Sign.: Bologna 1808  
 Prot. Nr.: 2      Abb. Nr.: 9

Zocchetto superiore con il! chiodo  
 e tracce di colla

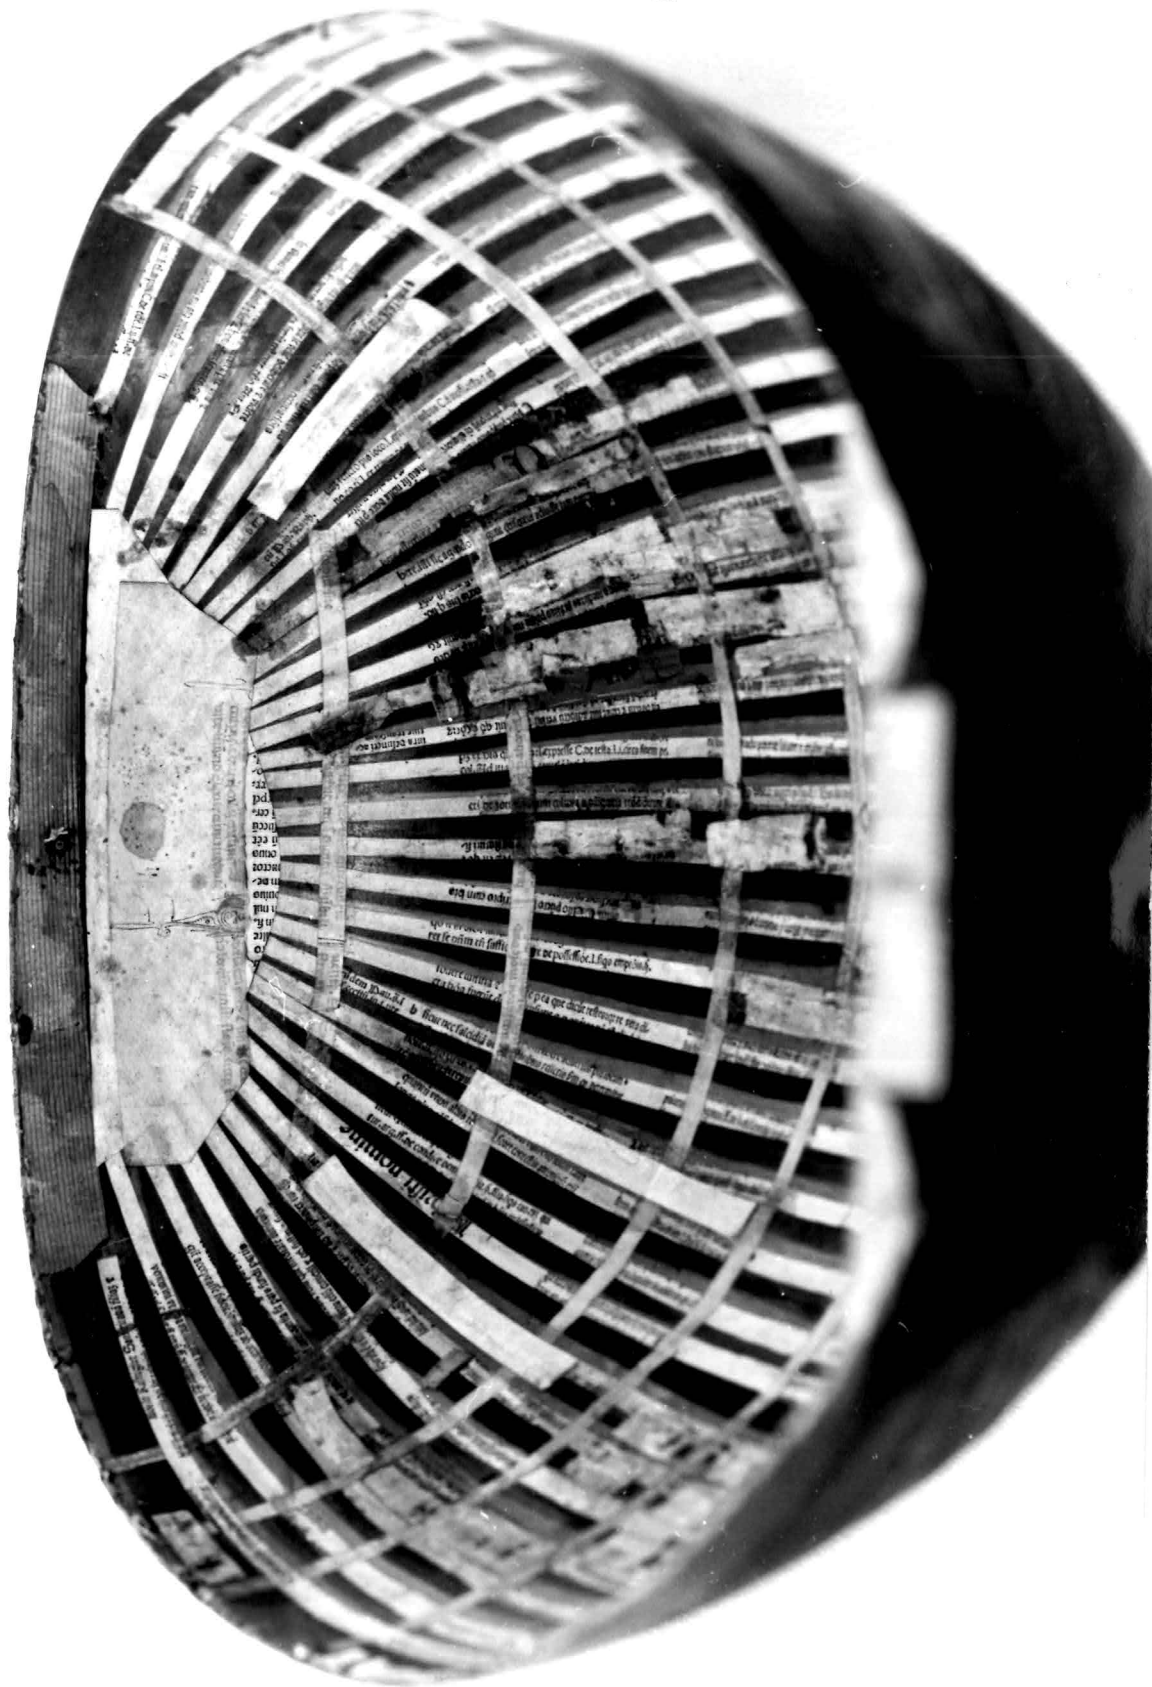
Germanisches Nationalmuseum  
 Restaurierungsdokumentation  
 Inv. Nr./Sign.: Bologna 1808  
 Prot. Nr.: 2      Abb. Nr.: 10

Vista della "Contra brague" prima  
 del restauro del guscio

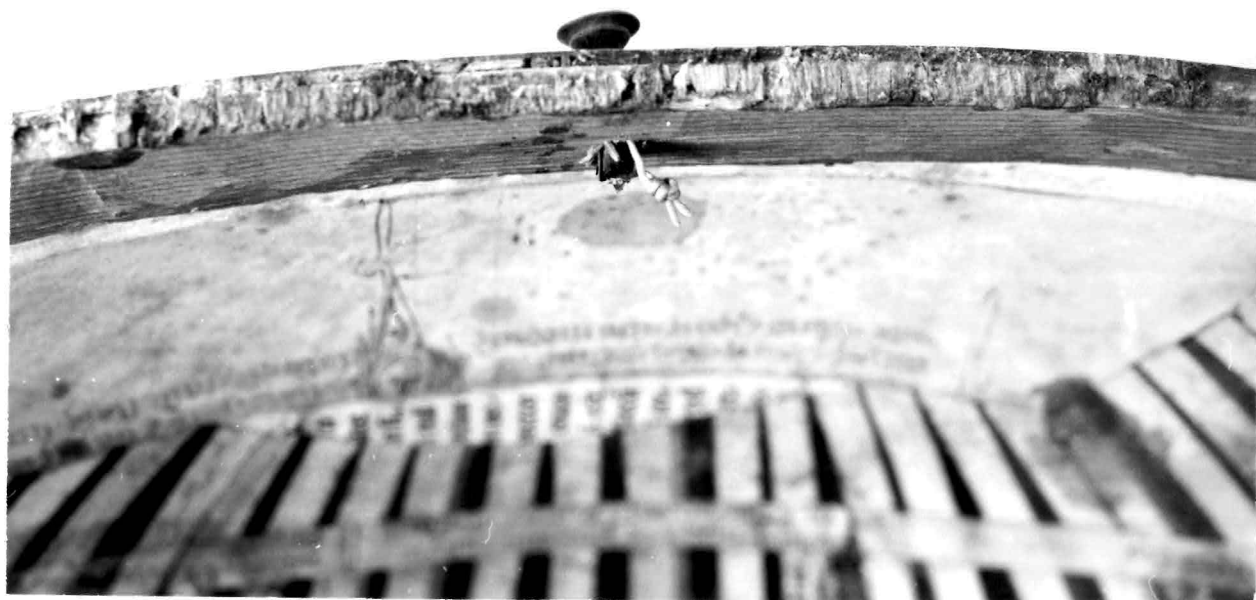
Germanisches Nationalmuseum  
 Restaurierungsdokumentation  
 Inv. Nr./Sign.: Bologna 1808  
 Prot. Nr.: 2      Abb. Nr.: 11

- Das Knöpfchen ist nicht mehr original. Reste des originalen 3  
Knöpfchens und ein Stück Darmschlinge sind im Inneren vorhanden. 11
  - Der Lack ist relativ gut erhalten, rotbraun, dick, craqueliert  
und nur an einigen Stellen, wie am Rand in Deckennähe, abgenützt. 1

Bottone e cappio in budello

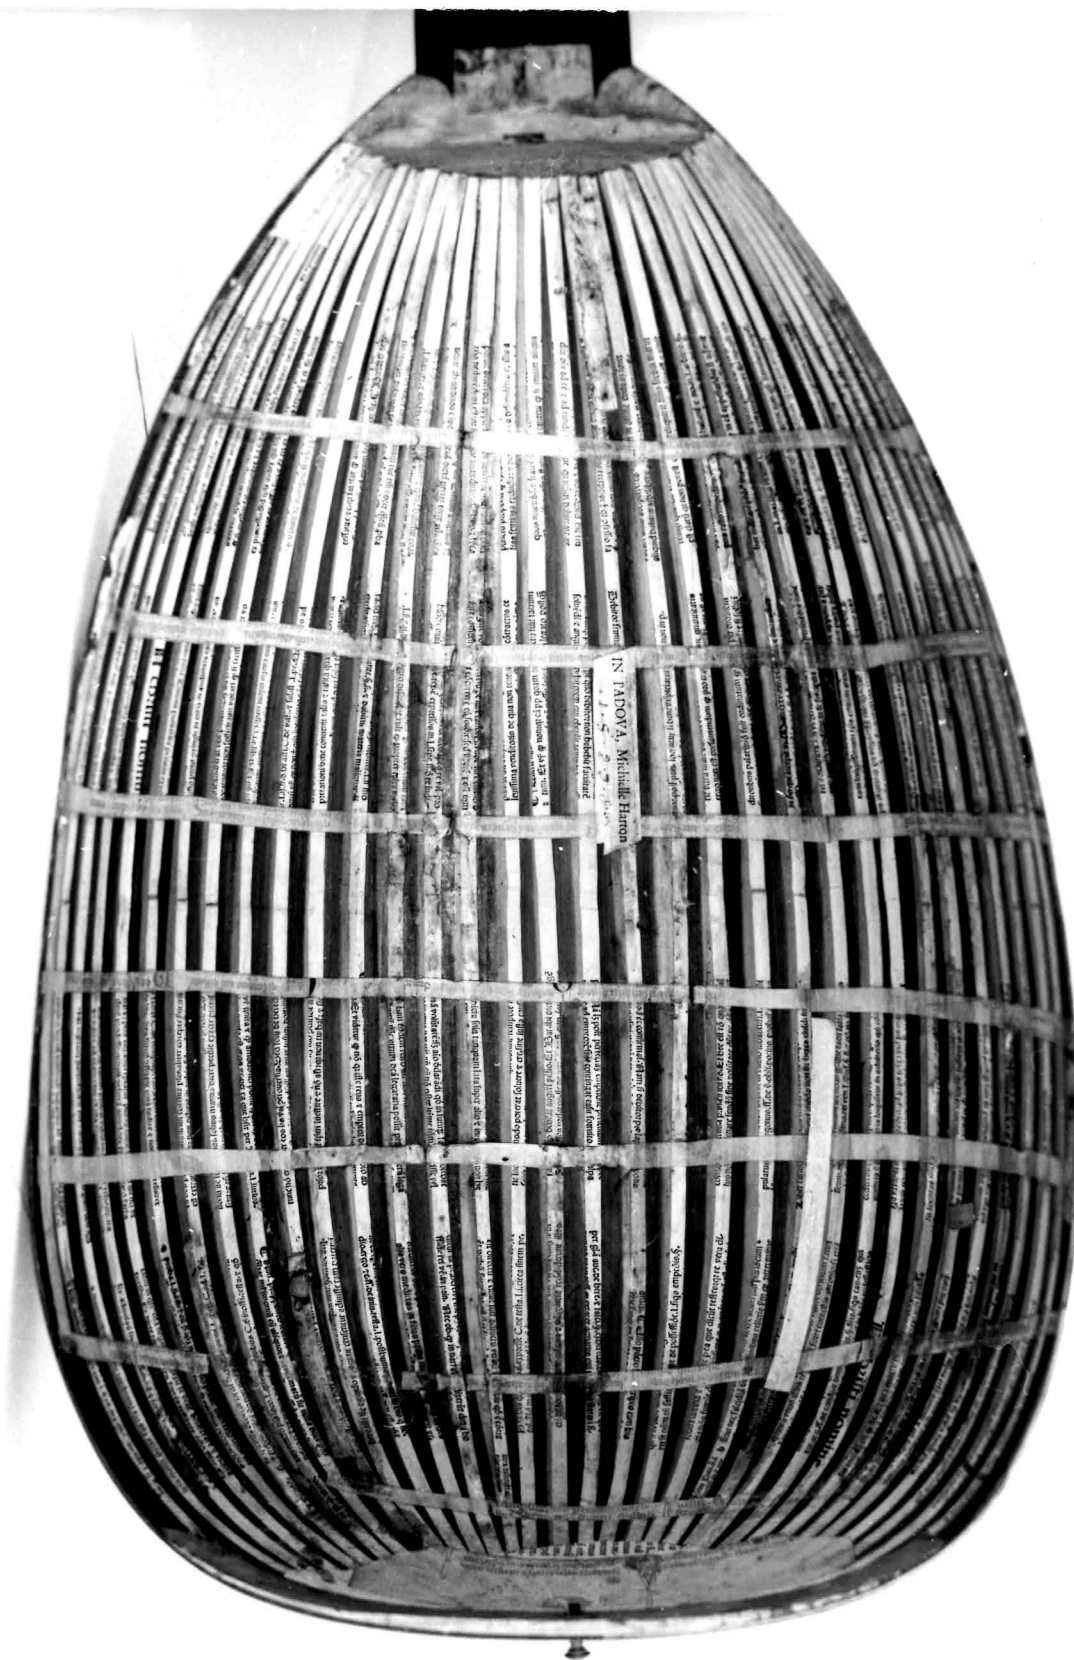
Germanisches Nationalmuseum  
 Restaurierungsdokumentation  
 Inv. Nr./Sign.: Bologna 1808  
 Prot. Nr.: 3      Abb. Nr.: 12

Vista interna del guscio dopo lo  
 scollaggio dei diamantini e della  
 carta

Wegen zahlreicher Risse in Decke und Rücken mußte die schon zur Hälfte vom Korpus gelöste Decke ganz abgenommen werden. Nun konnte das lose Kappeteil und die Risse im Rücken neu geleimt werden. Alte, unsachgemäße Leimungen mit Hilfe von Klötzchen oder Papierstreifen, mußten gelöst, gereinigt und mit Fischleim wiederholt werden. Dieser hat sich bei schwierigen Stellen, an denen Spannungen entstanden waren, in Verbindung mit Erwärmen der Stellen, bewährt. Die gelösten Reparaturteilen wurden nicht wieder verwendet.

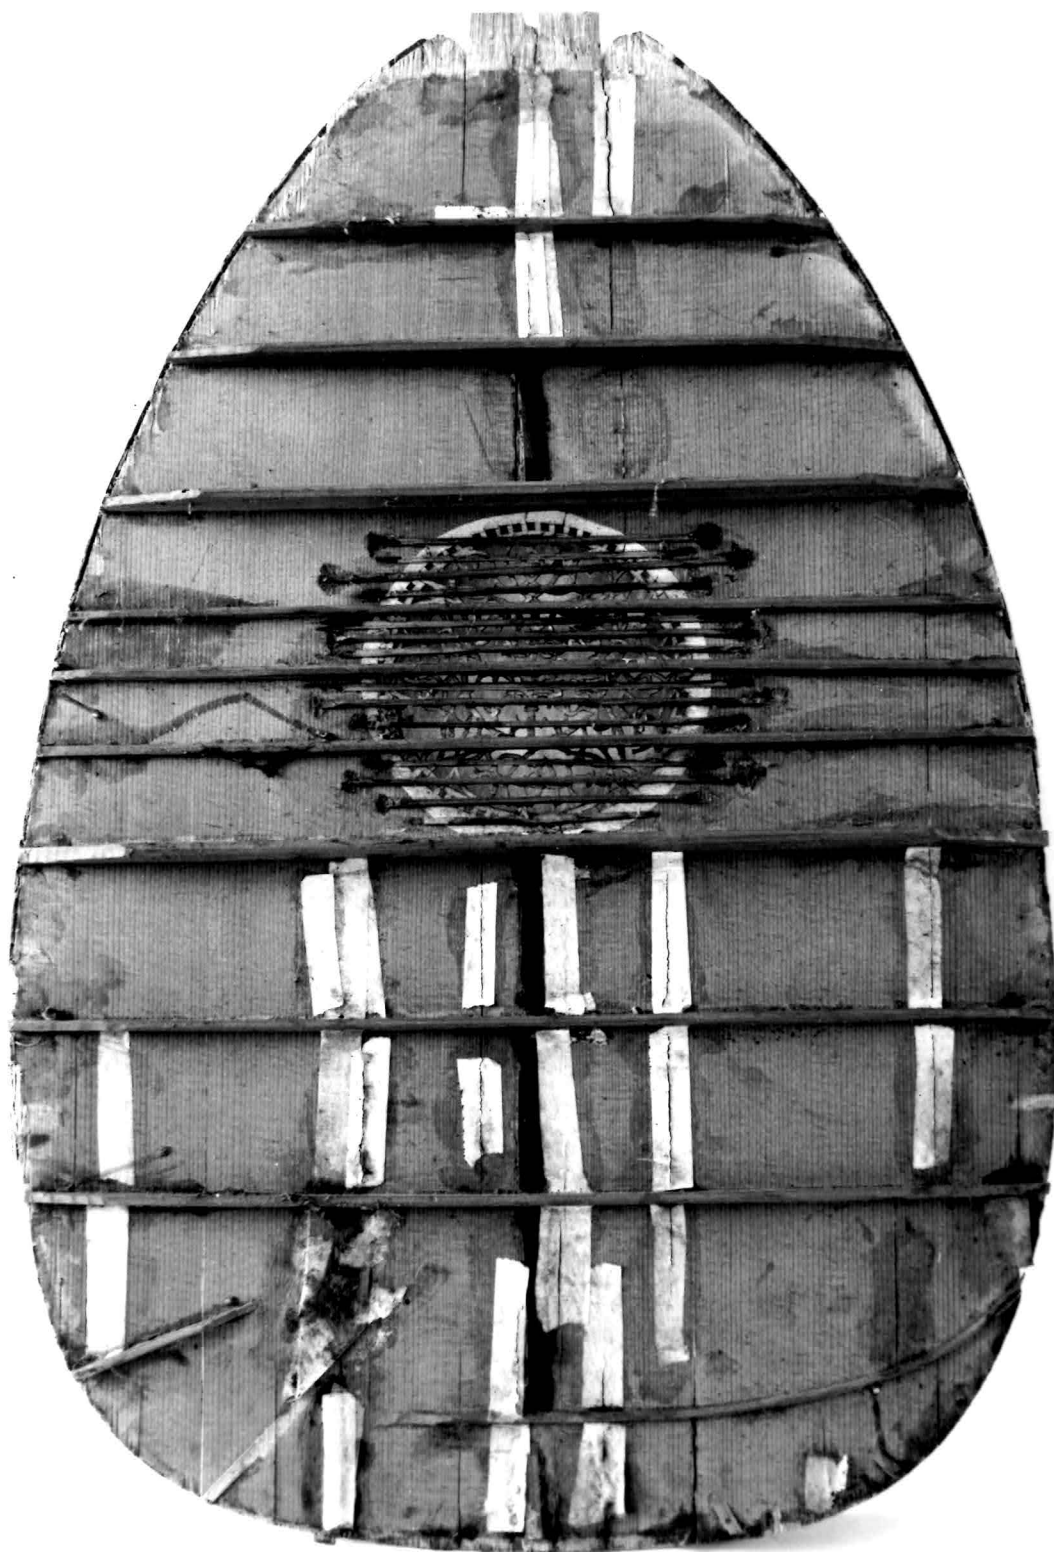
Germanisches Nationalmuseum  
Restaurierungsdokumentation  
Inv. Nr./Sign.: Bologna 1808  
Prot. Nr.: 2      Abb. Nr.: 13

- Decke: Die Decke ist Picea abies (mikroskopische Untersuchung)  
ist zur Hälfte vom Rücken gelöst, im unteren Baßbereich stark  
beschädigt. Die Oberfläche ist stark verschmutzt und durch  
ältere Reparaturen sehr unregelmäßig in der Farbe. 26 Risse 13  
(Schwundrisse) sind teilweise mit Papierstreifen hinterleimt.

Interno della tavola con i rinforzi  
in carta e' abete

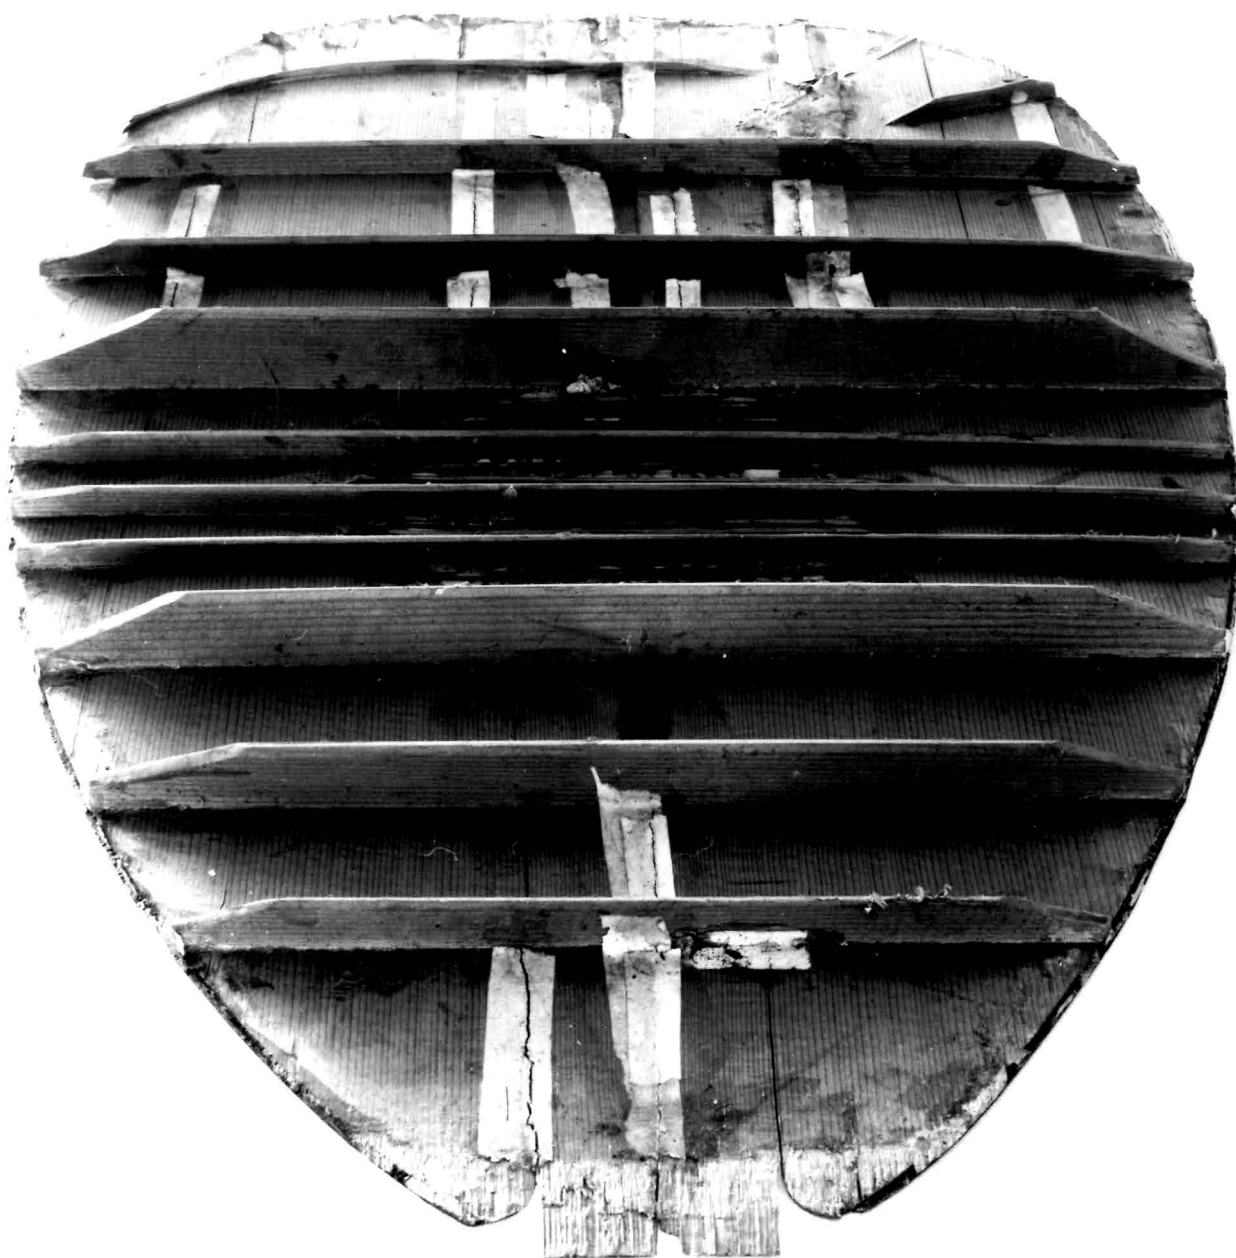
Germanisches Nationalmuseum  
Restaurierungsdokumentation  
Inv. Nr./Sign.: Bologna 1808  
Prot. Nr.: 2      Abb. Nr.: 14

Vista angolare della tavola

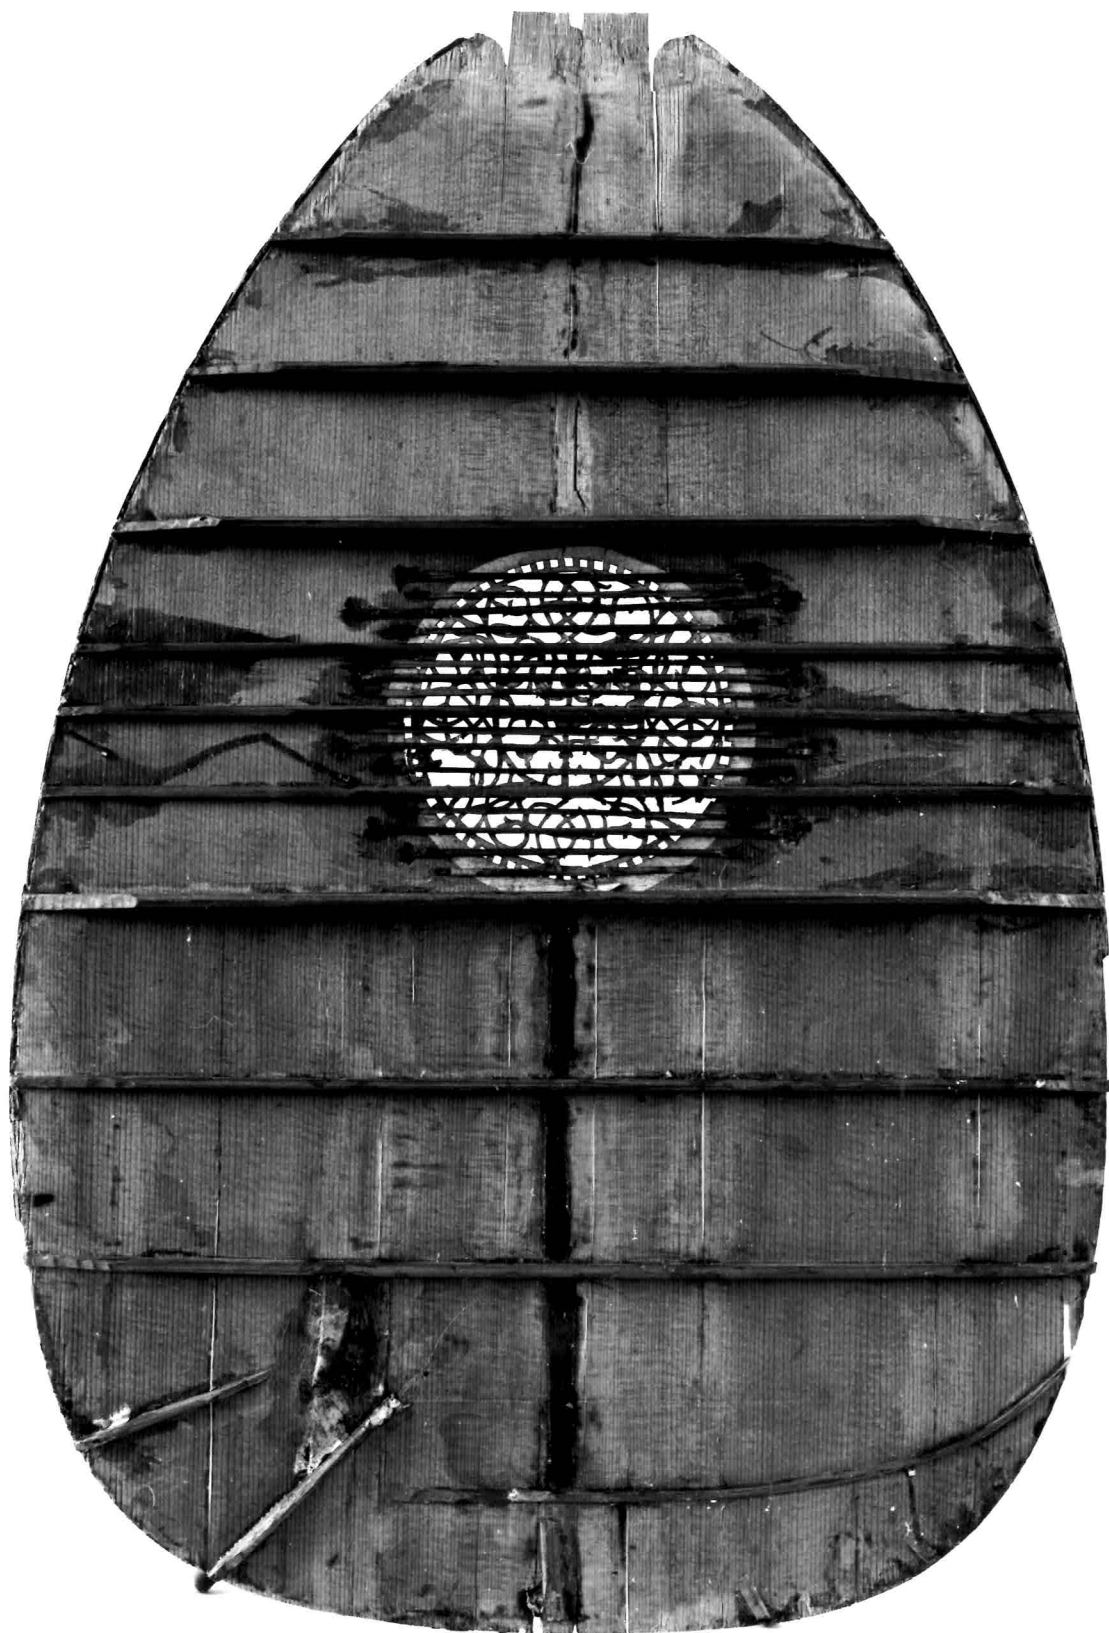
Germanisches Nationalmuseum  
Restaurierungsdokumentation  
Inv. Nr./Sign.: Bologna 1808  
Prot. Nr.: 3     Abb. Nr.: 15

Tavola dopo la chiusura delle crepe  
linee di costruzione nella parte  
inferiore

Schwundrisse in der Decke wurden geleimt und wo nötig ausgespant. Hierfür war das Lösen alter Reparaturpapiere und -hölzchen notwendig. Beschädigte Stelle im unteren Baßbereich wurde ergänzt und Couer mit Fichte hinterleimt. Alle Balken Org. Picea abies, lediglich lose Stellen wurden neu verleimt.

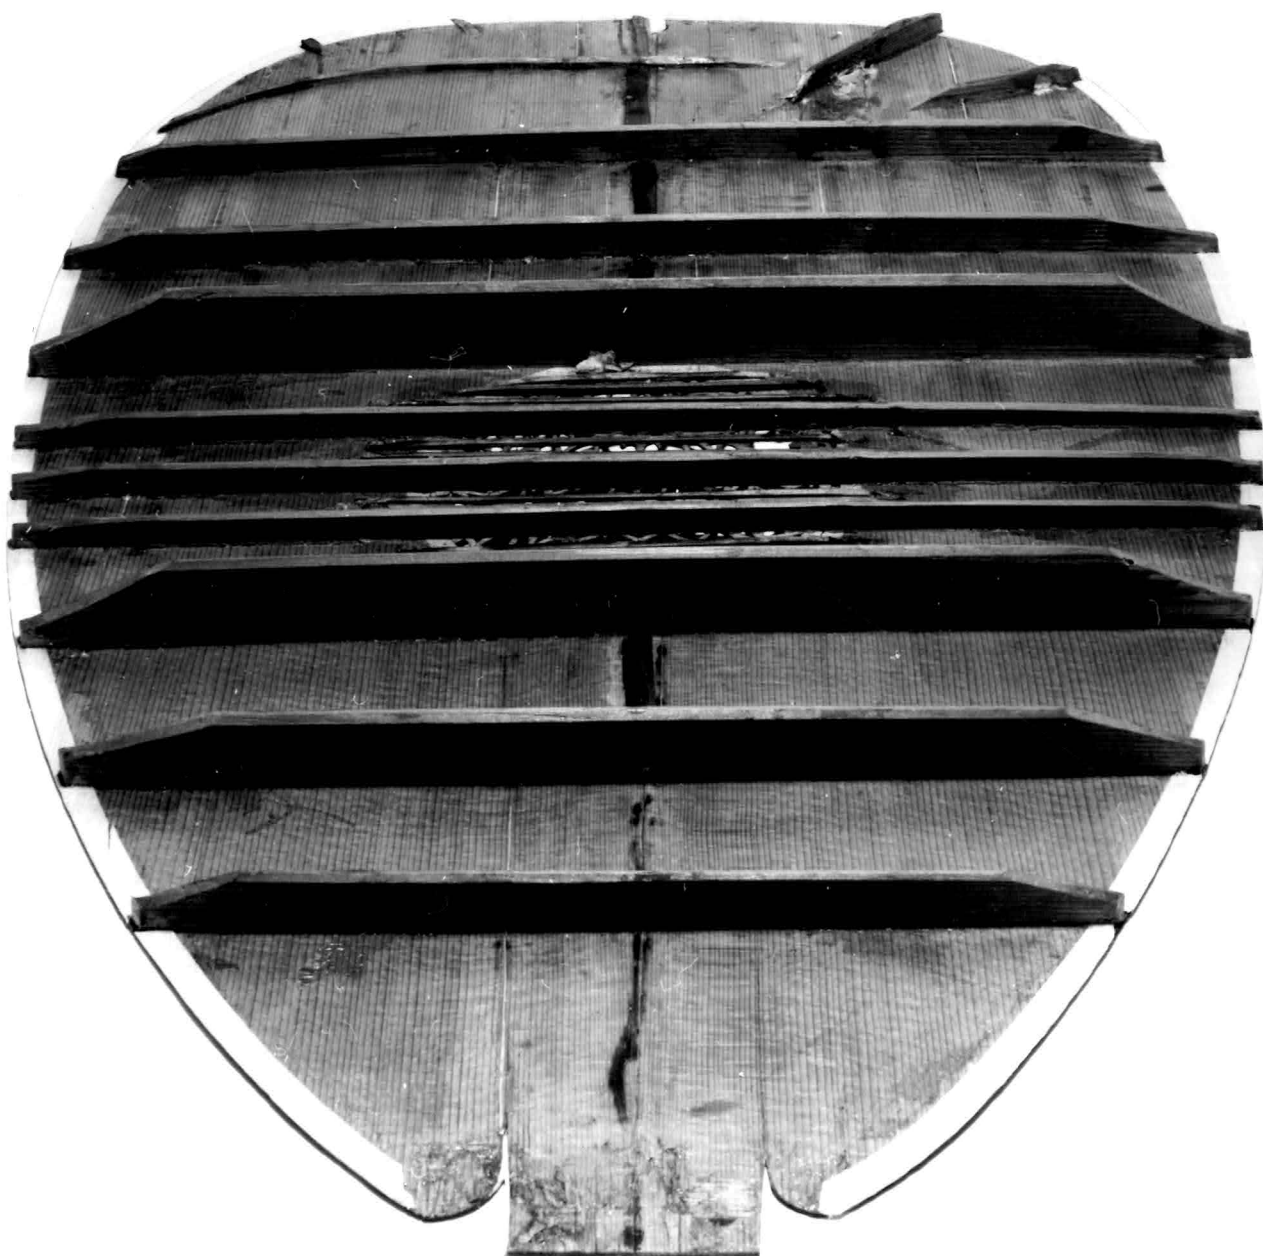
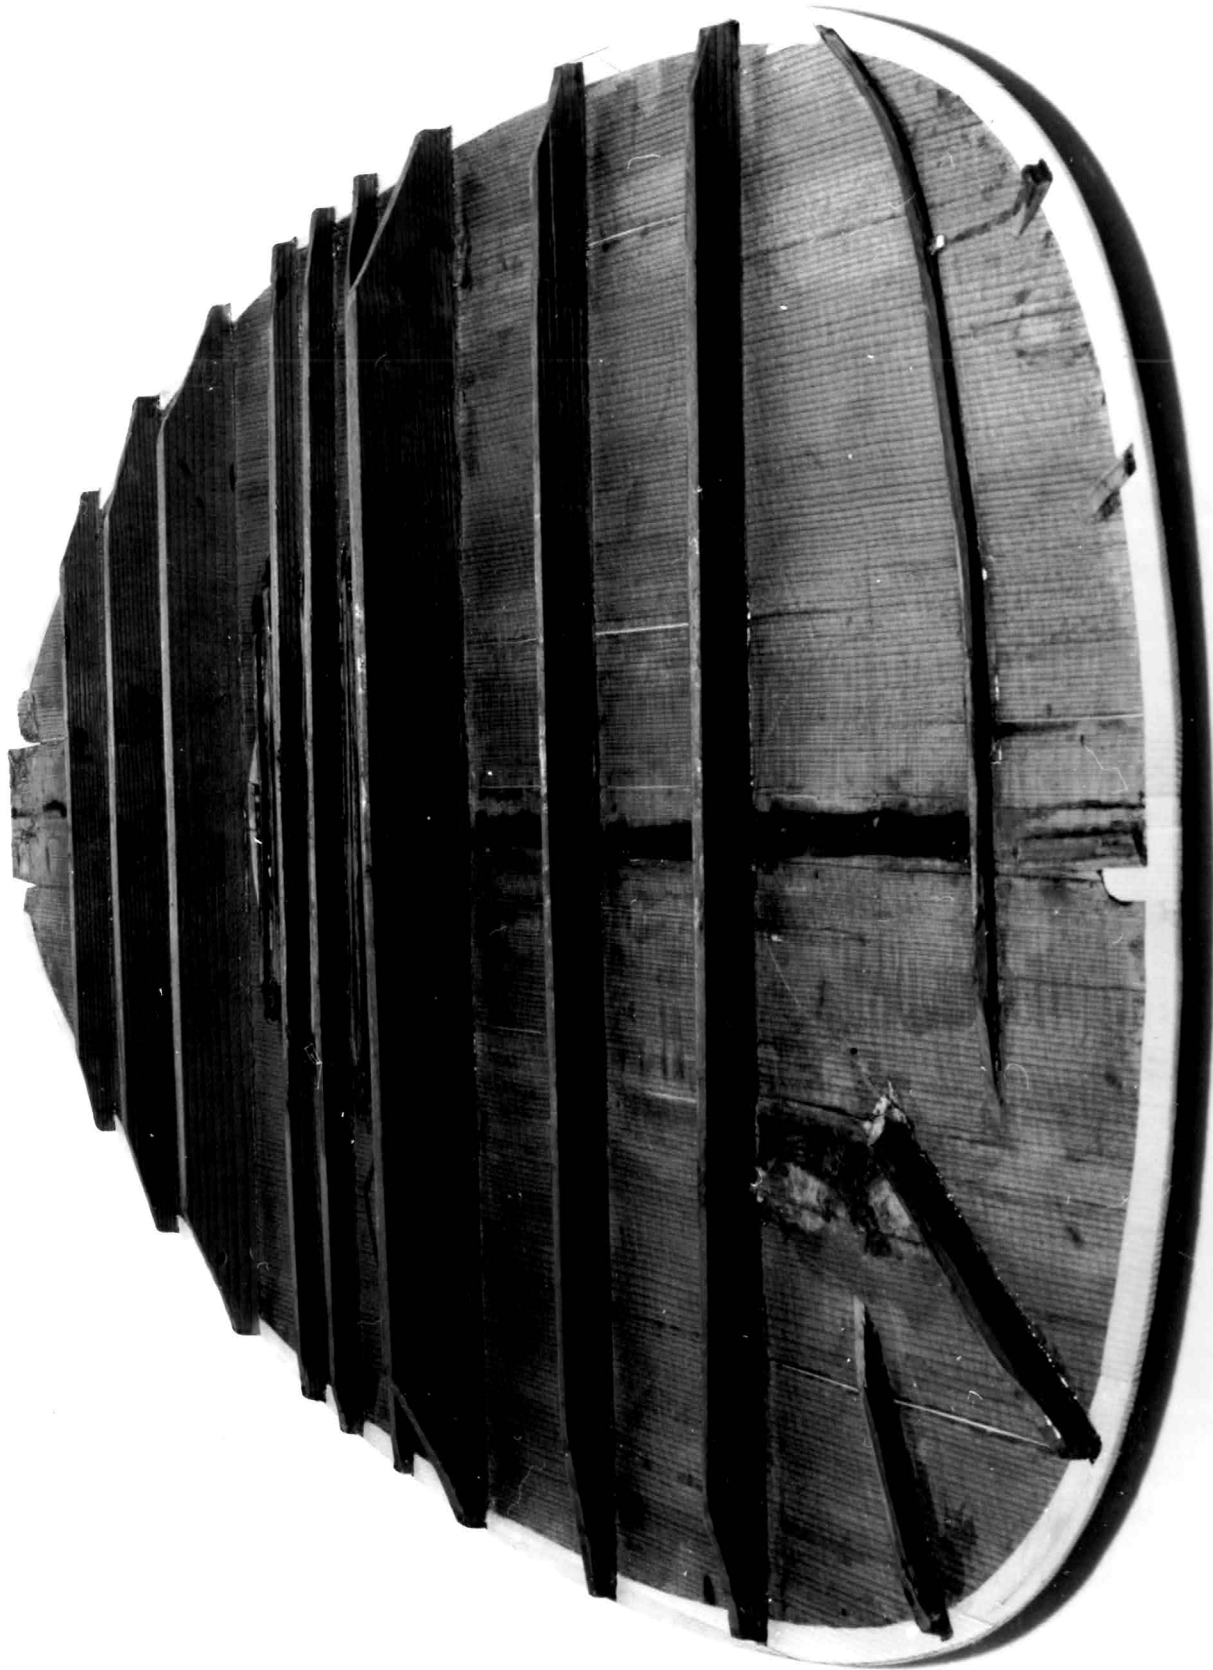
Tavola prima del reincollaggio al  
guscio (dall'alto)

Tavola prima del reincollaggio al  
guscio (dal fondo)

Um die fehlenden Randadern ergänzen und die Decke wieder auf den Rücken leimen zu können, mußte der gesamte Umriß der Decke mit einem 1cm breiten Fichtenfurnier doubliert werden, ohne daß dabei vom Originalholz der Decke etwas abgenommen wurde. Die Doublierung wurde so dünn wie möglich ausgearbeitet so daß sie später als neuer Träger für die ergänzten Randadern dienen konnte.

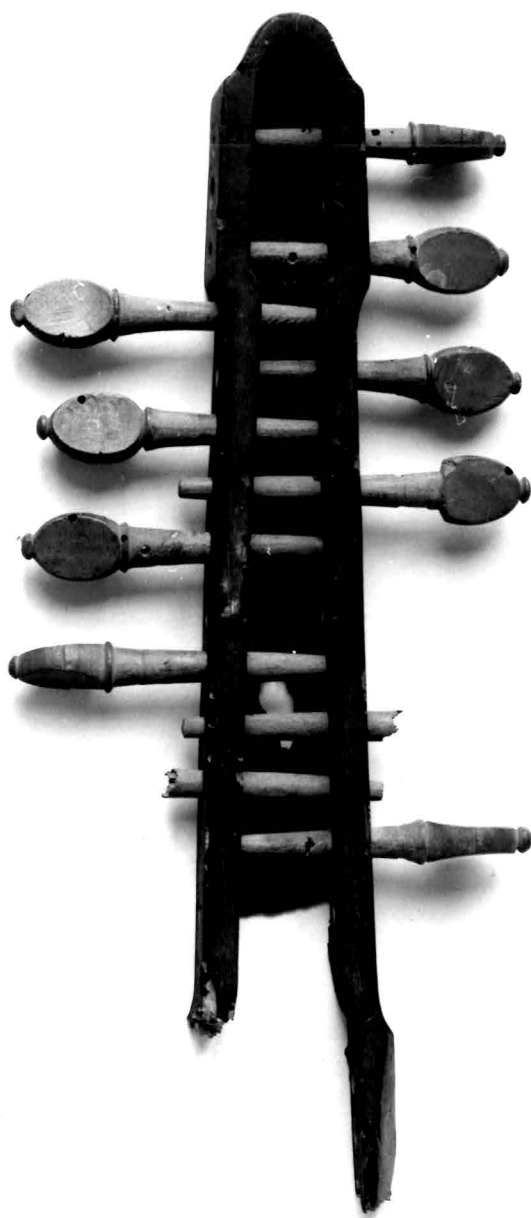
Inv. Nr./Sign.: Bologna 1808  
Prot. Nr.: 2      Abb. Nr.: 18

Parte spezzata della cassa pirola  
vista frontale
