Relazione del Restauro

No. 1808

Liuto, Michielle Harton,

Padova 1599

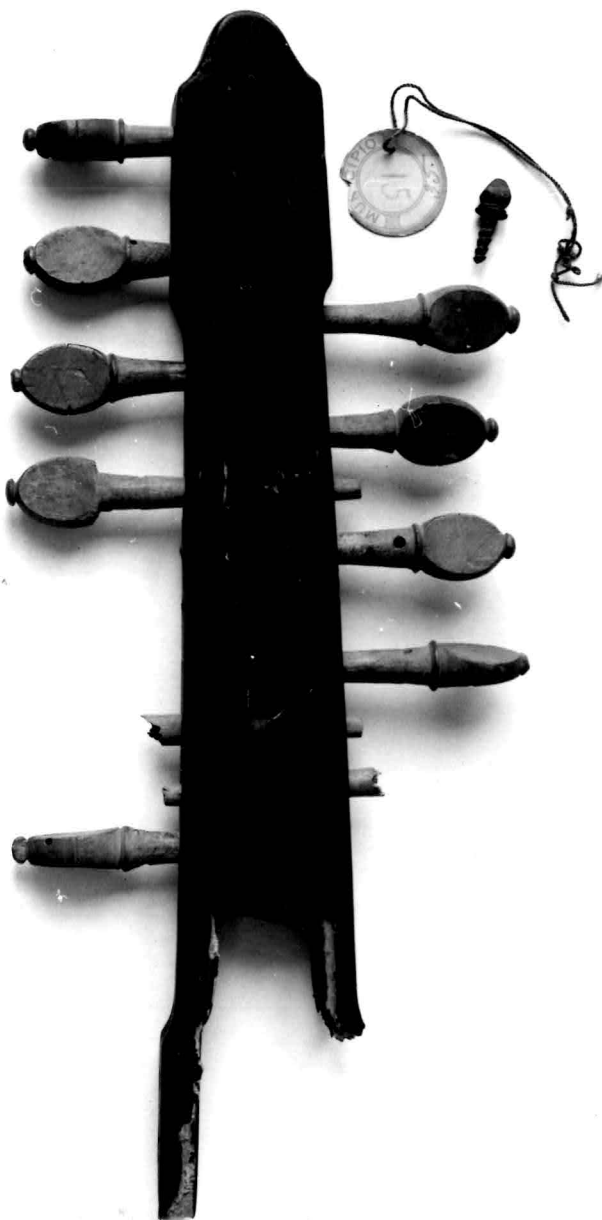
Germanisches Nationalmuseum  
Restaurierungsdokumentation  
Inv. Nr./Sign.: Bologna 1808  
Prot. Nr.: 2 Abb. Nr.: 19

Parte spezzata della cassa pirola  
vista posteriore

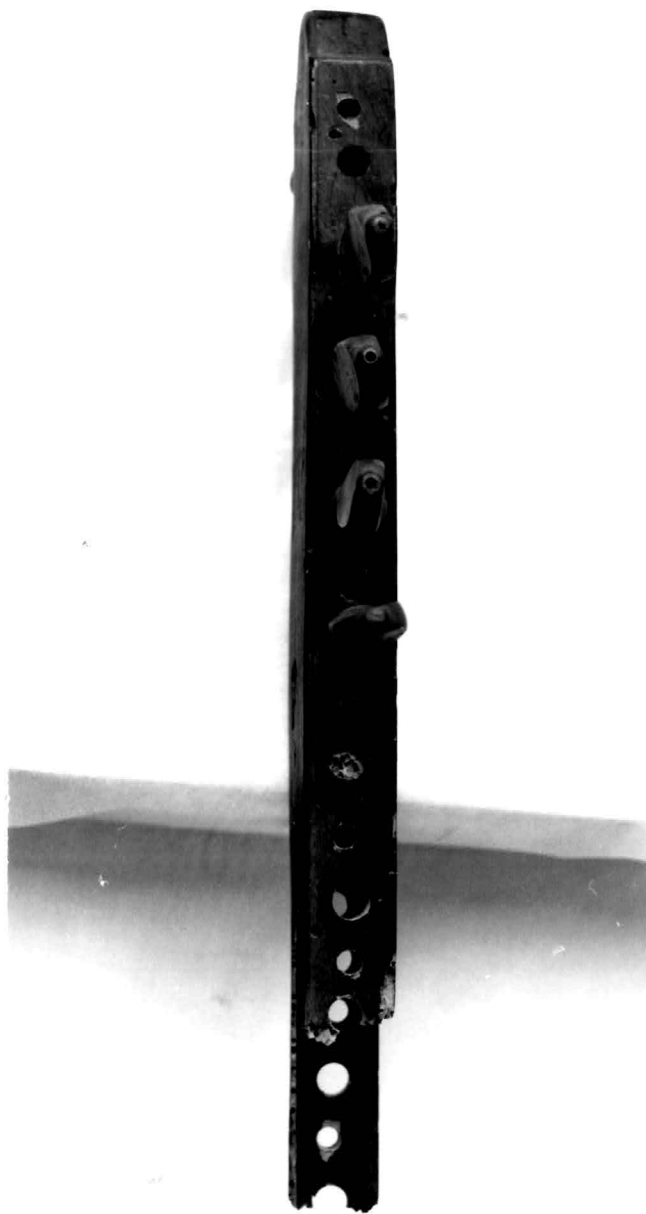
Germanisches Nationalmuseum  
Restaurierungsdokumentation  
Inv. Nr./Sign.: Bologna 1808  
Prot. Nr.: 2      Abb. Nr.: 20

Parte spezzata della cassa piroli  
vista laterale

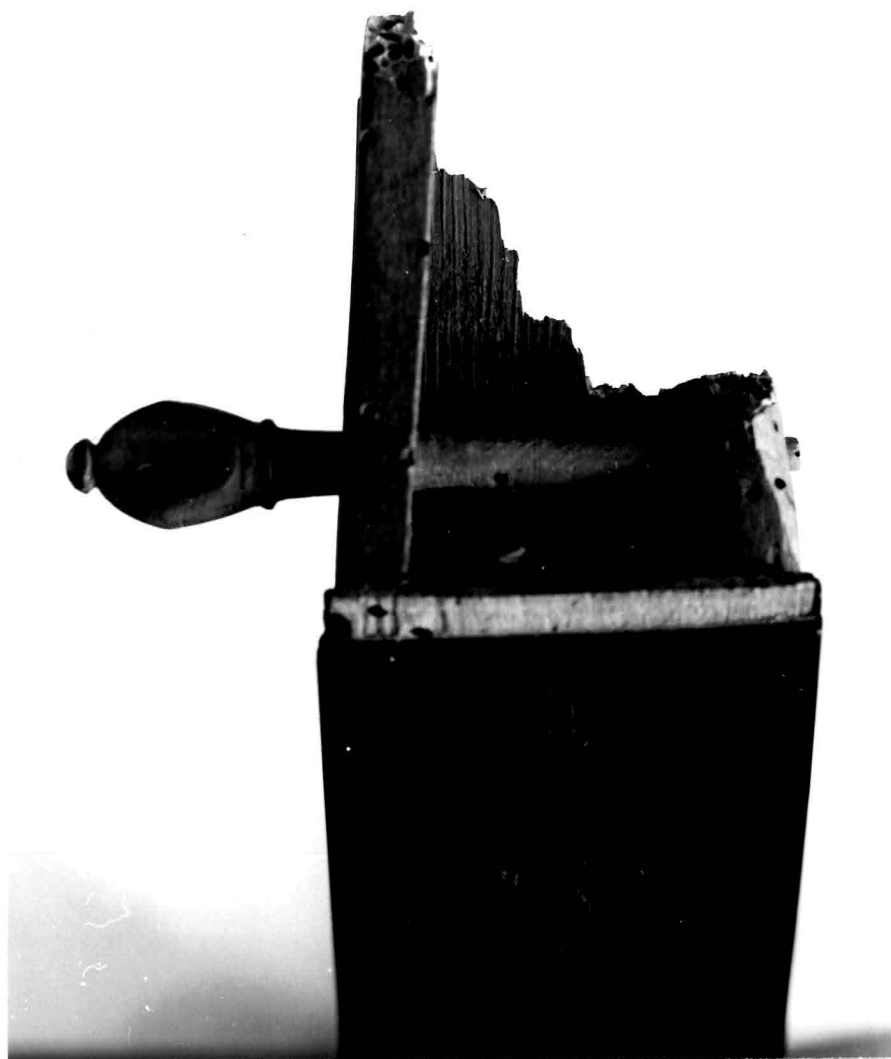
Germanisches Nationalmuseum  
 Restaurierungsdokumentation  
 Inv. Nr./Sign.: Bologna 1808  
 Prot. Nr.: 2      Abb. Nr.: 21

Manico con la cassa piroli spezzata  
 vista frontale

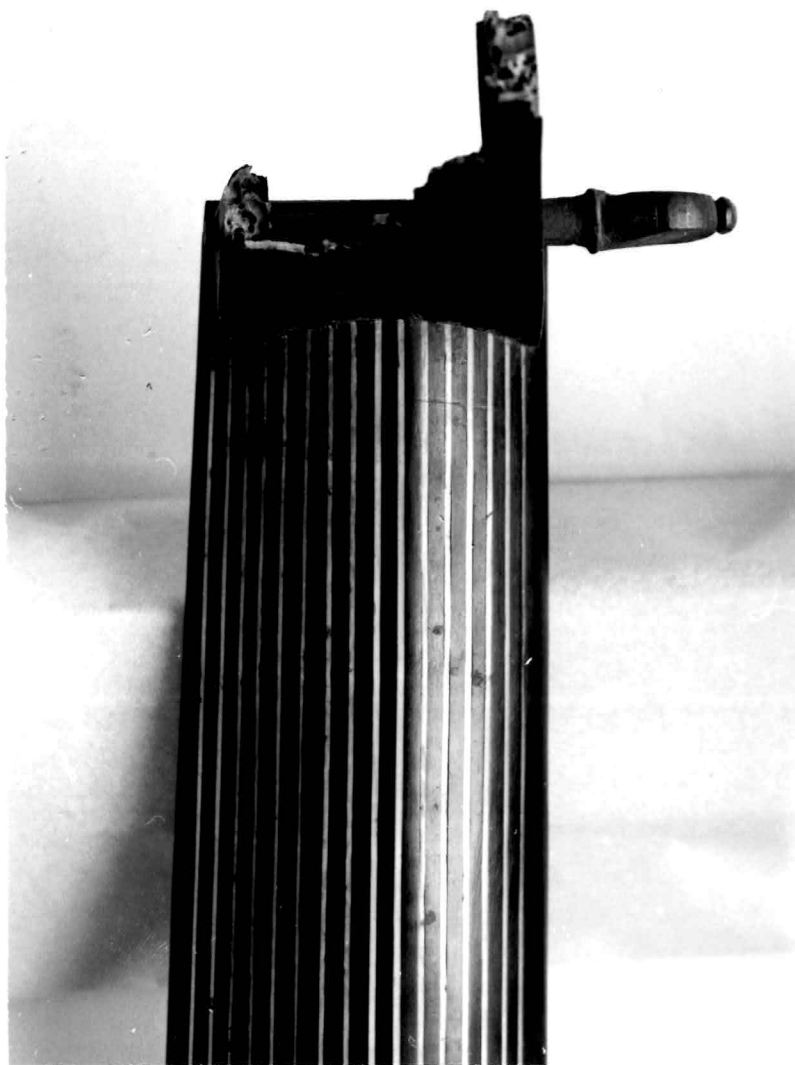
Germanisches Nationalmuseum  
 Restaurierungsdokumentation  
 Inv. Nr./Sign.: Bologna 1808  
 Prot. Nr.: 2      Abb. Nr.: 22

Manico con la cassa pirola spezzata  
 vista posteriore

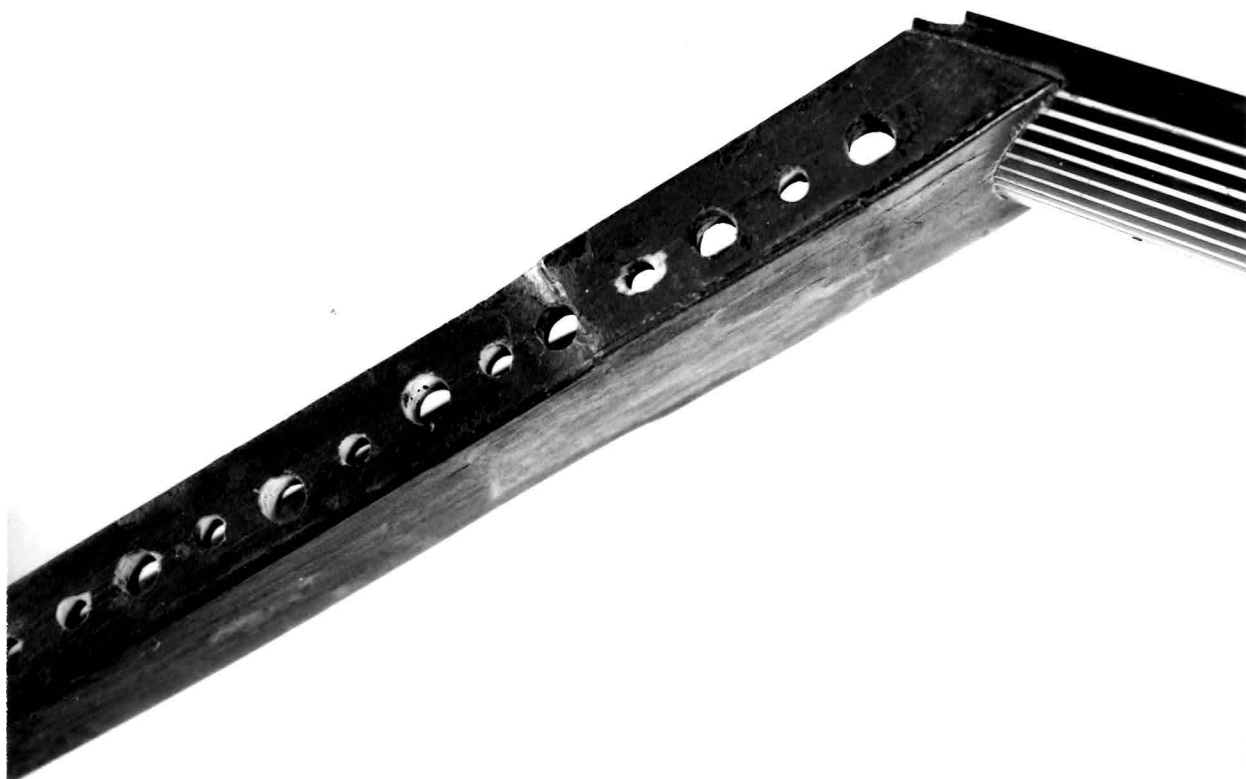
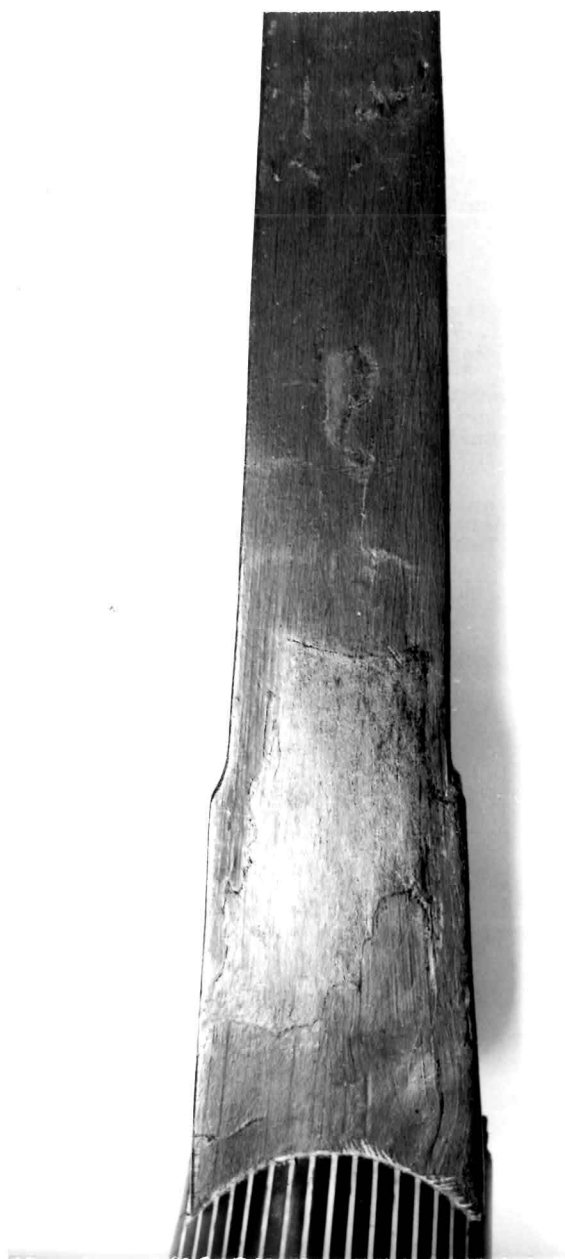
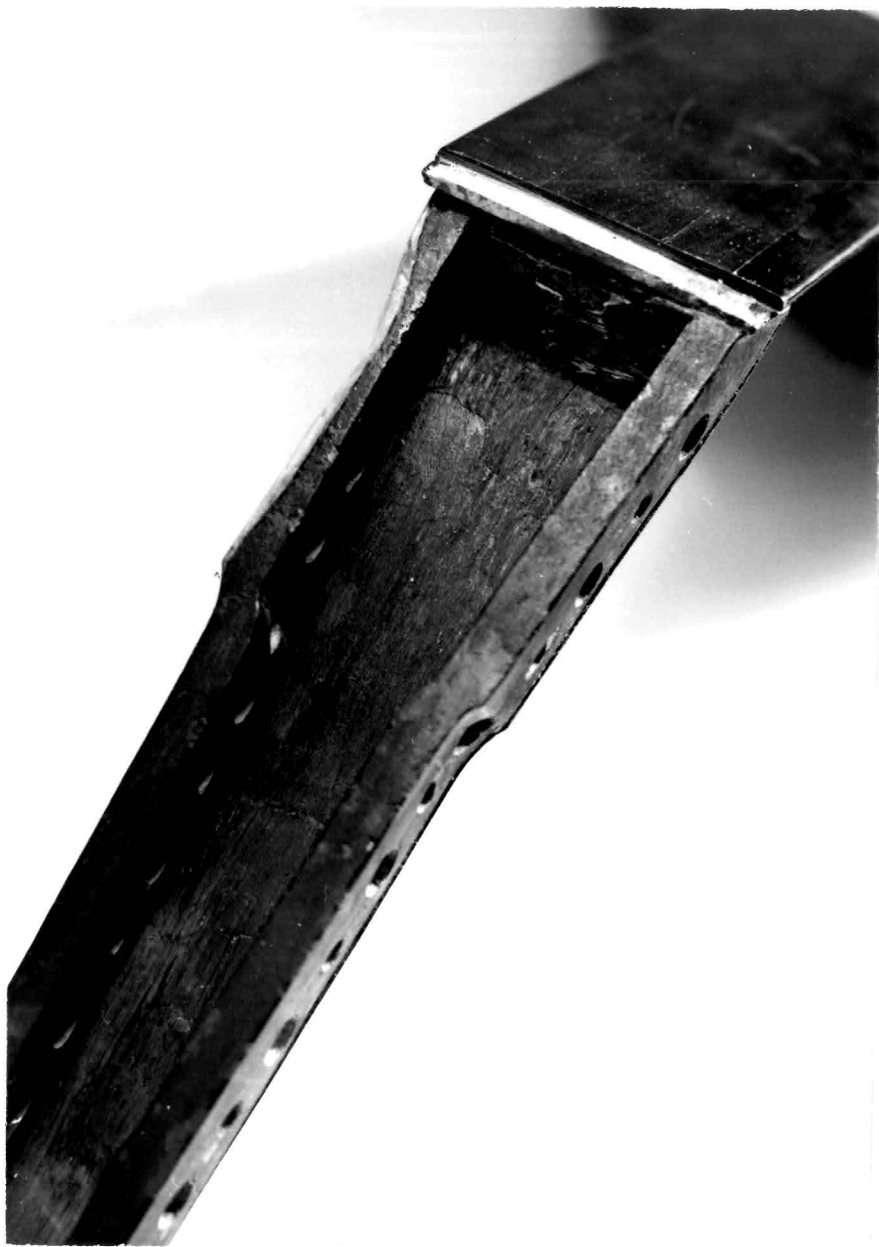
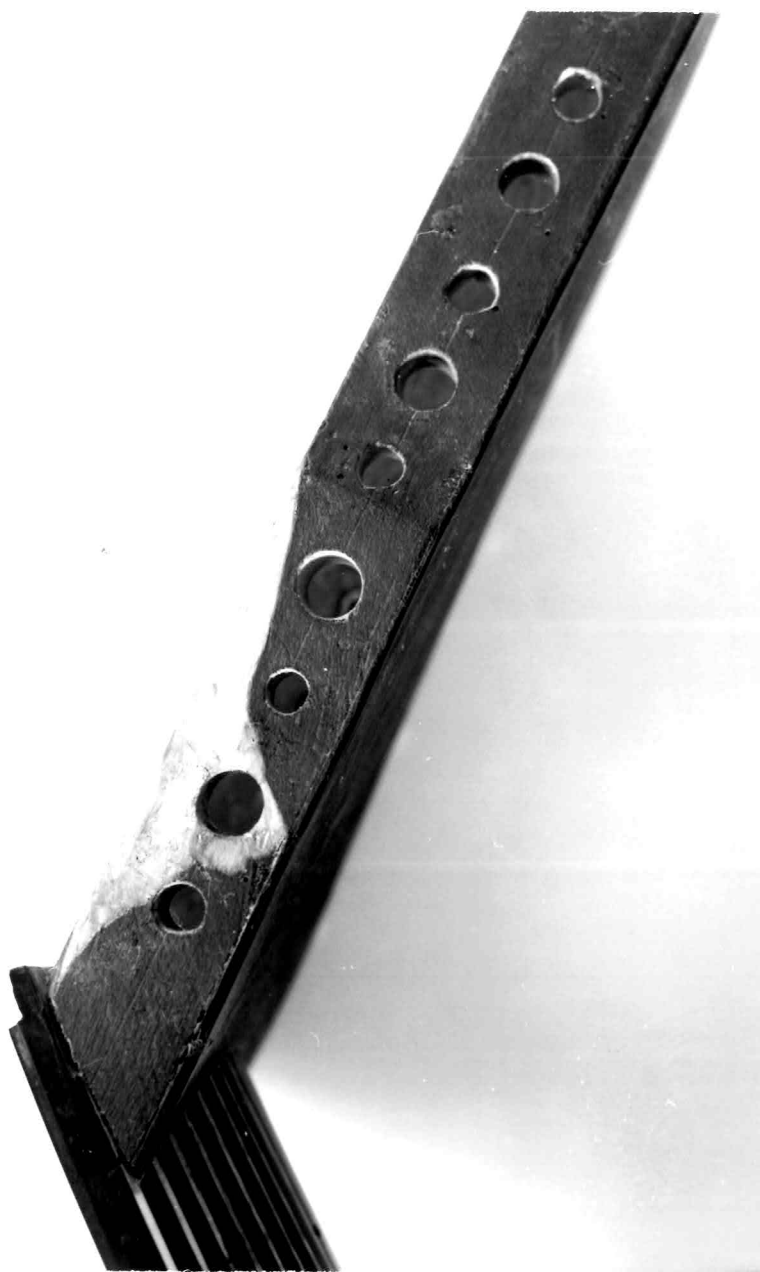
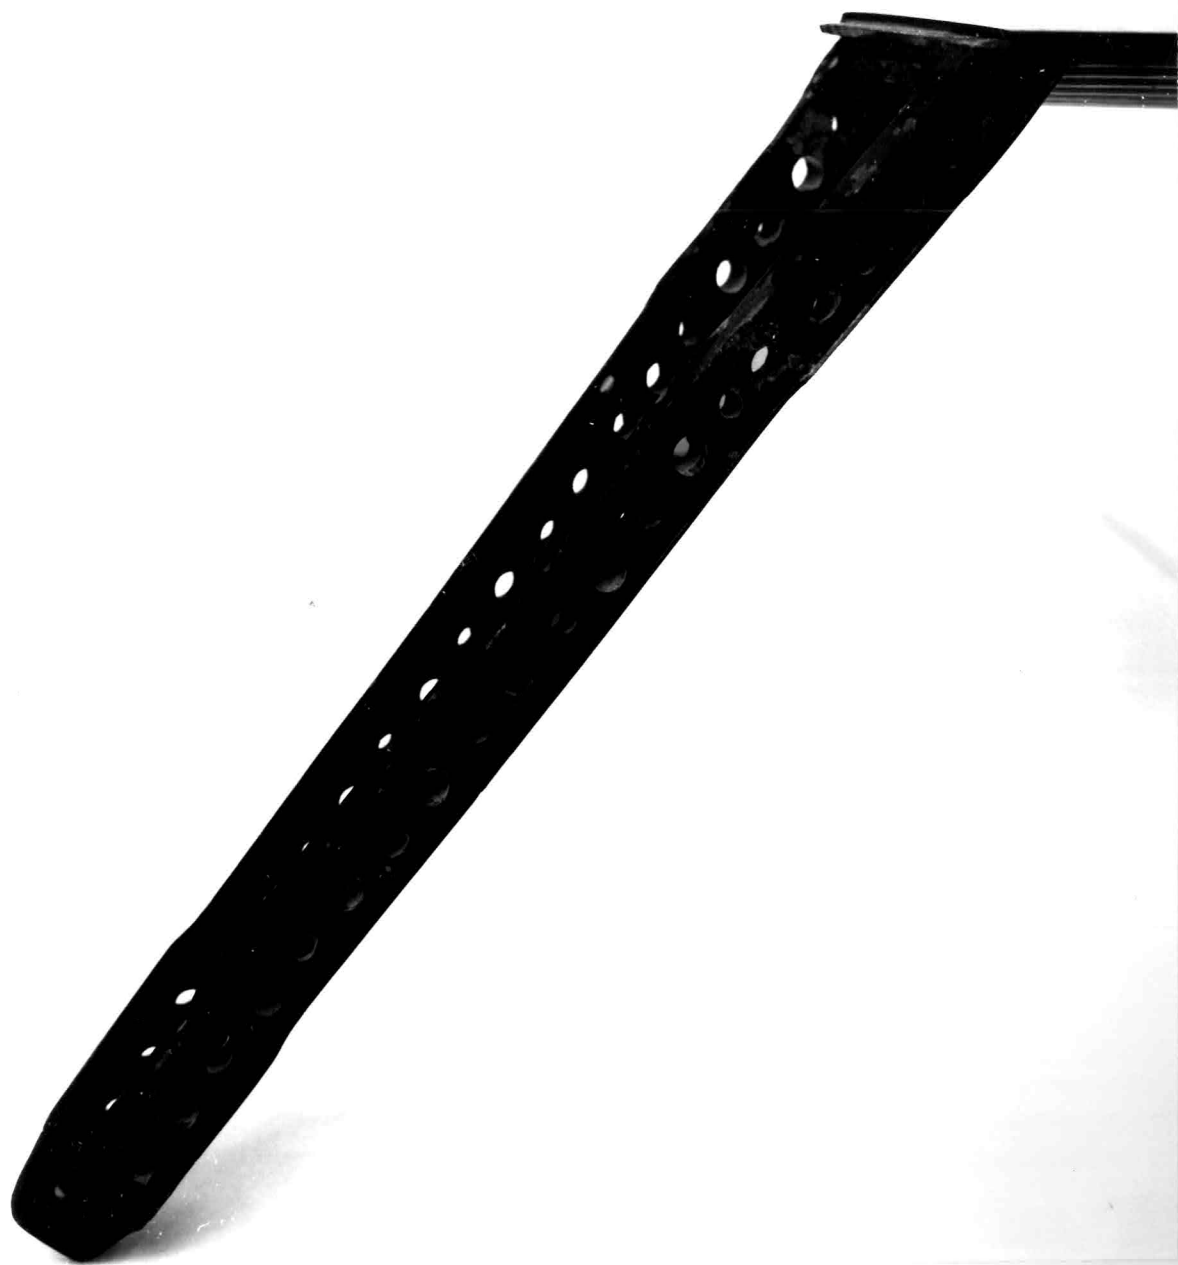
Vista laterale e posteriore della  
cassa piroli dopo il restauro

Vista interna della cassa piroli  
dopo il restauro

Vista laterale della cassa piroli  
(zona della rottura)

Vista completa della cassa piroli  
dopo il restauro

Um den gebrochenen und stark von Wurm befallenen Wirbelkasten wieder zusammen zu setzen, mußten zuerst die Fraßgänge im Lindenholz mit Epoxidharz (Araldit Klebstoff AY 103, HY 936) ausgespritzt werden. Die beiden so gesicherten Teile wurden mit Holzdübelchen und Epoxidharz verbunden, die offenen Stellen mit einem Gemisch aus feinem Holzmehl und Epoxidharz gekittet. In der Rückwand mußte ein größeres Teil aus Linde ergänzt werden. Fehlende Wirbel wurden neu aus Apfelholz gedrechselt und ergänzt. Der Obersattel wurde aus Knochen neu angefertigt. Darmbünde und Schausaiten aus Darm wurden zu Ausstellungszwecken neu angebracht.

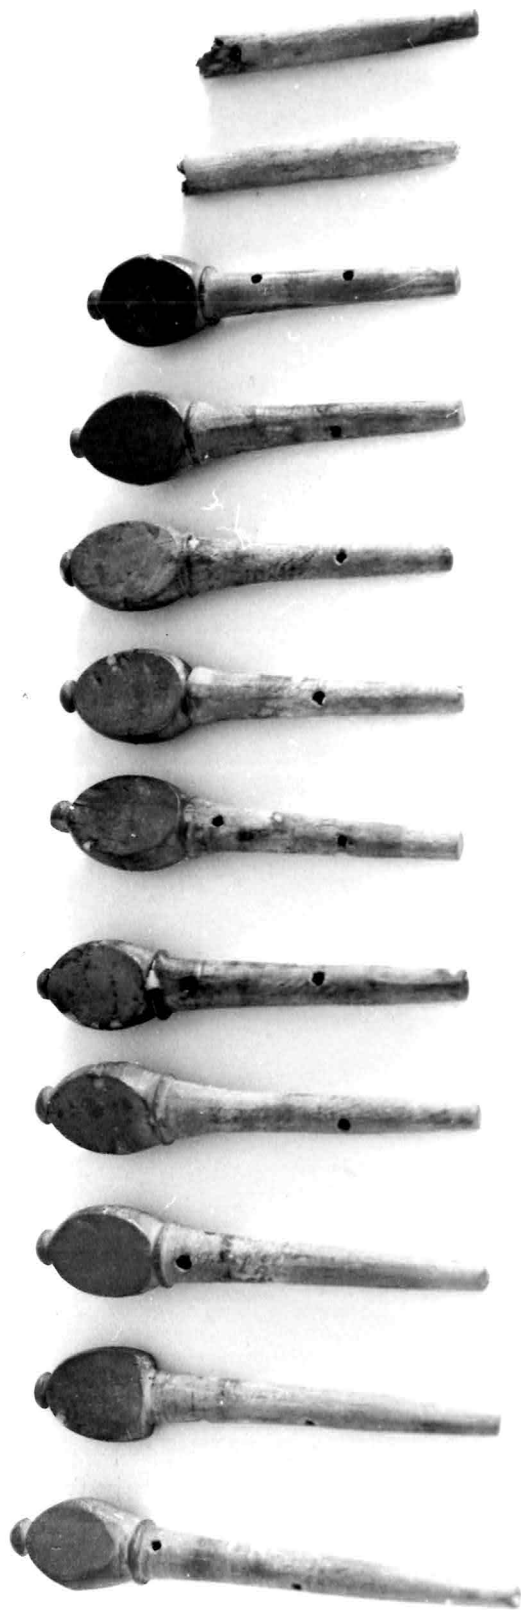
Germanisches Nationalmuseum  
Restaurierungsdokumentation  
Inv. Nr./Sign.: Bologna 1808  
Prot. Nr.: 3      Abb. Nr.: 28

Pirdi dopo le iniezioni di resina  
epossidica
