Museum
Musikinstrumentensammlung
Museo Civico Medievale, Bologna

Objekt-Nr.: 1 8 4 0

I N S T R U M E N T E N B E S C H R E I B U N G
vom 10.11.1988

P R O T O K O L L vom 10.11.1988
zur Restaurierung - Konservierung bis 22.12.1988

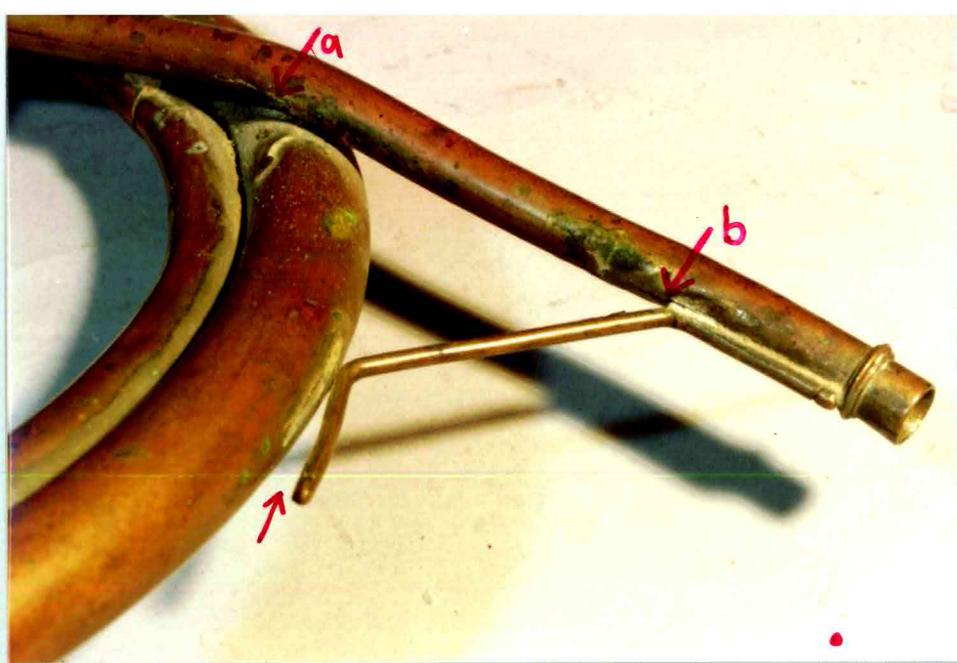
A 8

| 1. Zustand des Instrumentes bei Übernahme | Dokumentations- Foto - Nummern: |
|--|---|
| C = Starker Knick mit Nahtriss als Folge. Ein Schenkel der Mundrohrstütze ist aus der Verlötung gerissen. | 8 - 12 |

- C = Nach vorsichtiger Rückformung Sicherung der Nahtrisse durch 2 dünne Messingfolienkappen. Die alte Ausfütterung am Mundrohrende zur Passung in die Ventilizwinge (1 Rohrweite!) wurde bei der kompletten Neueinlötung des Mundrohres inklusive Drahtstütze belassen.

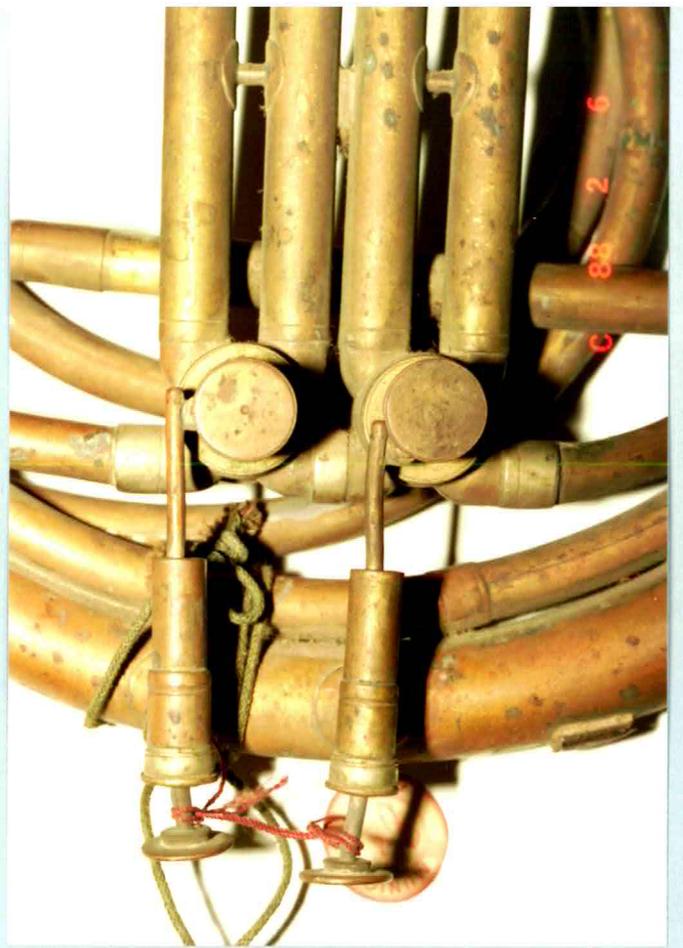
A 14

- D = Die verlöteten Windleitkanäle an den inneren Ventilkörpern sind durch extreme Korrosionsbildung in ihren Randbereichen gelöst! Die Drückerstangen funktionieren durch ihre starke Verbiegung nicht mehr. Neben den Abnutzungserscheinungen ist durch die Materialumwandlung und Gewalteinwirkung eine totale Blockade des ganzen Systems zu verzeichnen.

VERBOGEN
VERTAUSCHT

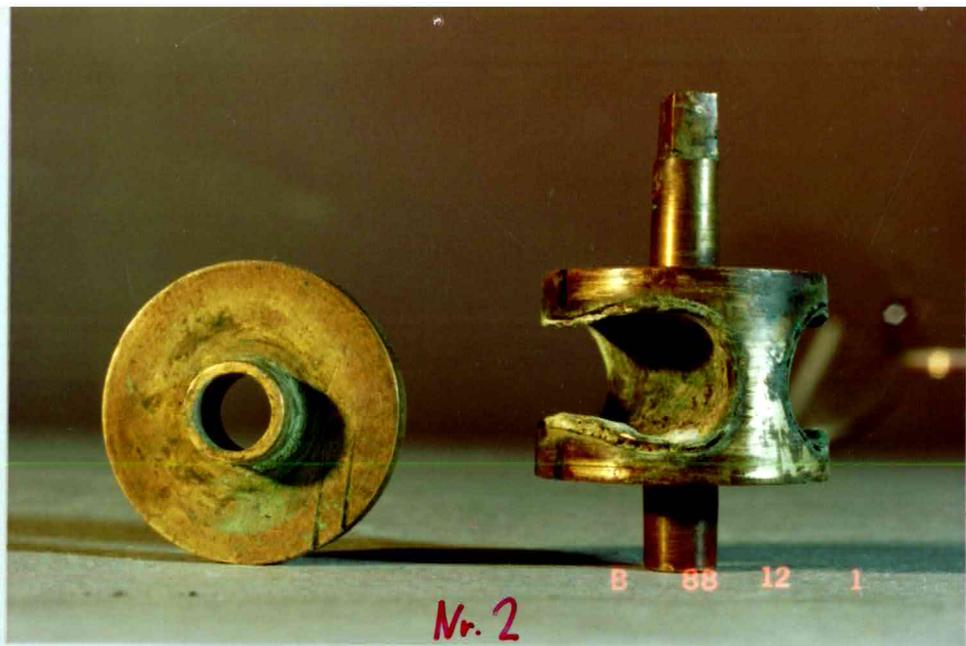
B20

- E = Die Bedienung der Züge zur Feinstimmungskorrektur ist durch die Korrosionsblockaden ebenfalls nicht möglich. Zwingen an beiden Zügen gerissen/gebrochen! Nachdem die Ventilzuglängen für den Instrumentenstimmton 'F' bemessen sind, hat dies hier seine besondere Bedeutung.

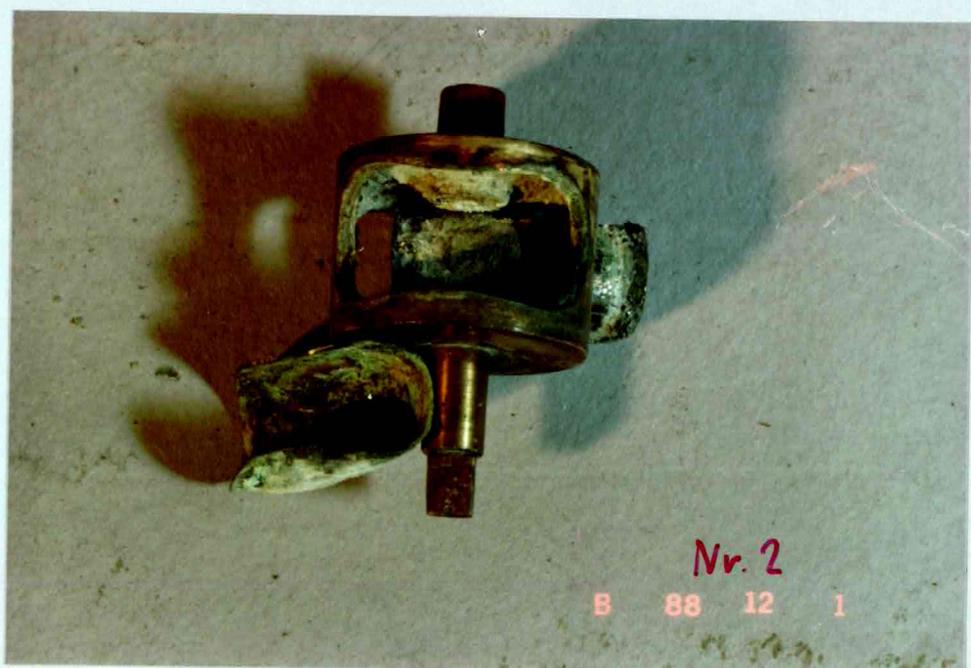
B21

| 1. Zustand des Instrumentes bei Übernahme | Dokumentations- Foto - Nummern: |
|--|---|
| - Deformierungen verschiedener Stärke sind an allen Rohrverläufen zu verzeichnen. | 16, 21, 25 |

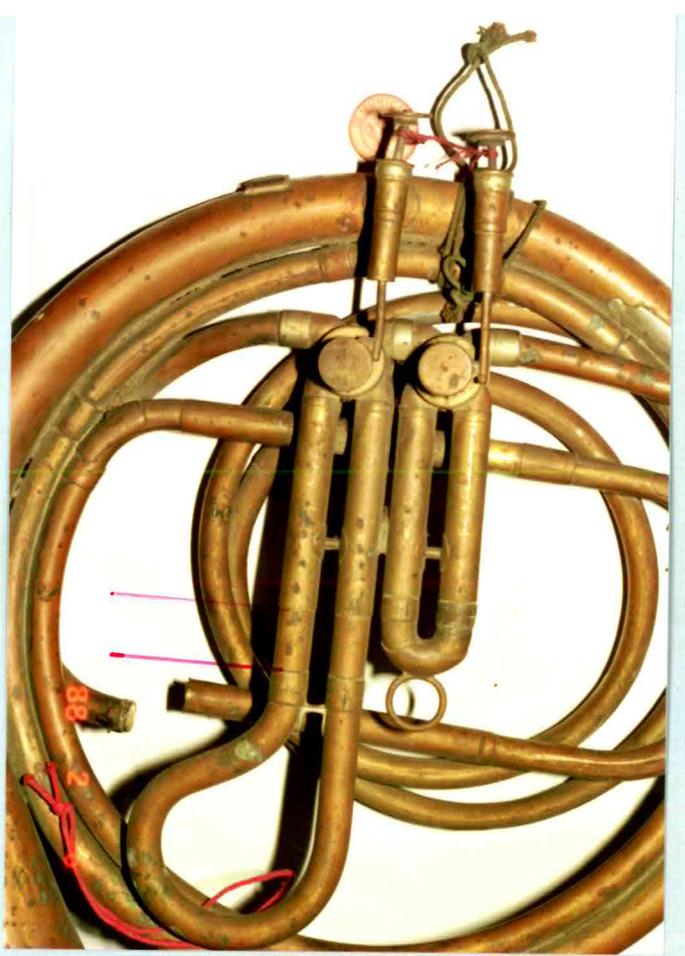
A 28

| <ul style="list-style-type: none"> - F-Stimmzug f e h l t. - Fingerhaken f e h l t. - Alte Reparaturen: Flicker am Verbindungsknie nach dem Stimmzug, 4 Zwingen an den Korpuswindungen. 3 Flicker an Stimmzugwindungen. Korpusseitiger Aussenzug verkürzt. 30 + 34 Mehrere Risslötungen. - Verwechslungen und Veränderungen an Ventilen und Drückern | <p>3 3,28 28, 28 + 34 (o)</p> |

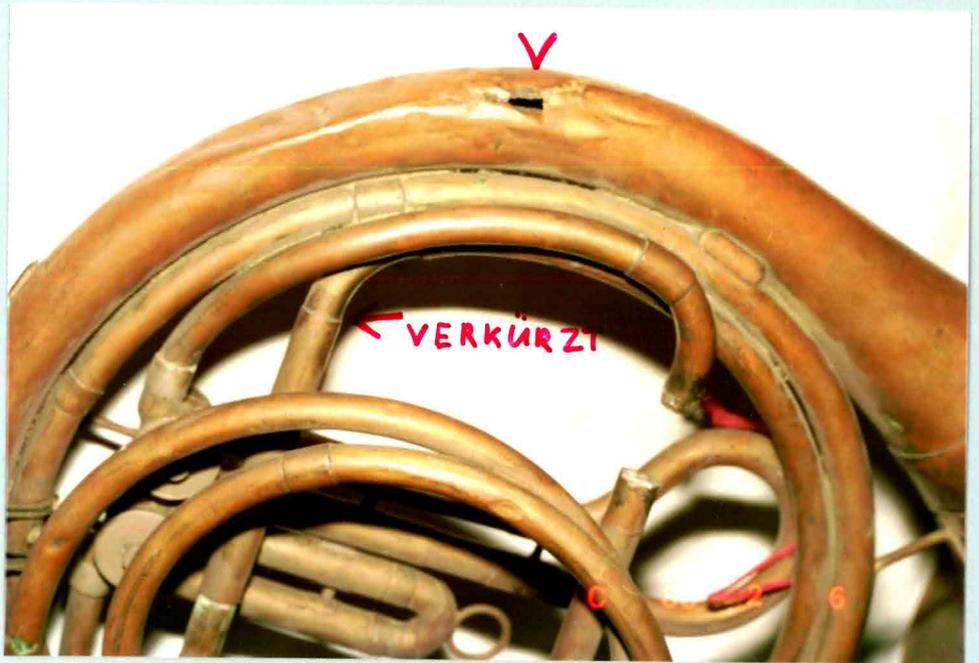
A 34

lte Zinnspuren auf
en Bogenwindungen
euten darauf hin, daß
er Es-Zug aus verschie-
enen alten Bogenteilen
efertigt, also erst
päter hinzugefügt worden
st!

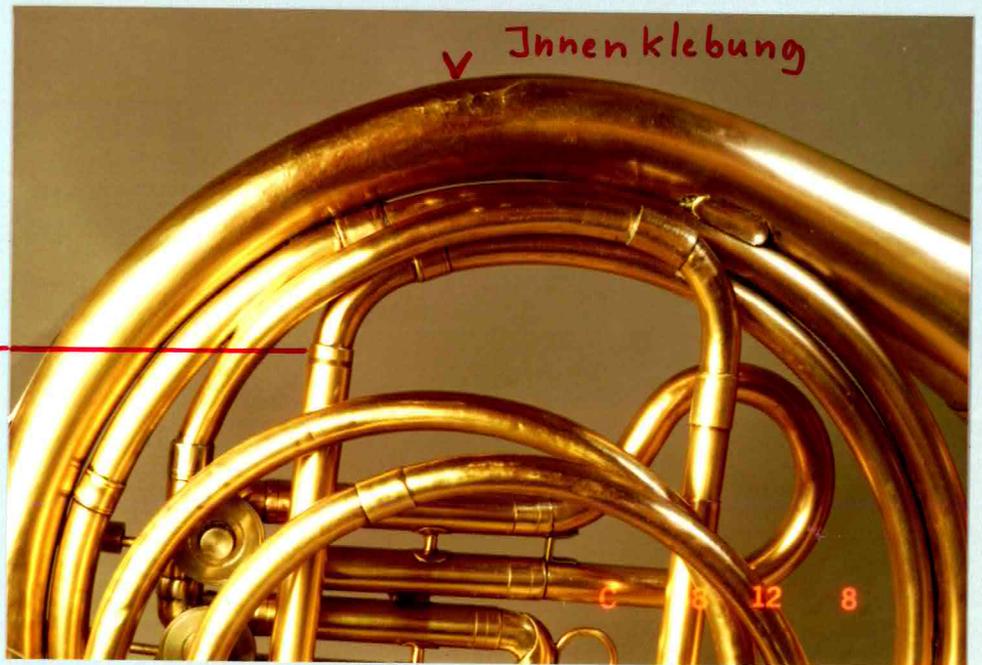
C 35

VERLÄNGERTE
REKONSTRUKTION

| <ul style="list-style-type: none"> - Korpusseitigen Aussenzug erneuert und in Originallänge angefertigt (= + 5 mm). - Alle Mechanikteile gem. ihrer Numerierung in ihre Originalpositionen rückversetzt. - 2 Drückerfedern aus Neusilber. | <p>35 15, 17, 18, 19</p> |

- Nach Rückformung der Stimmzug-Windungselemente wurden 3 lange Nahtrisse durch verlötete Messingfolienkappen und weitere durch freie Klebungen gesichert. Neuverlötungen des gesamten Zuges (ohne Spannung zwischen den einzelnen Bauteilen) und Einbau einer neuen Vierkantdrahtstütze lassen seine gute Bedienbarkeit zu, was für die geringe Beanspruchung des ganzen Instrumentes von großer Bedeutung ist. Aus formalen Gründen wurde der ohnehin verkürzte und gerissene korpusseitige äussere Stimmzug durch einen 102,5 mm langen mit Sonderrohrweite innen von 12,3 mm ersetzt.

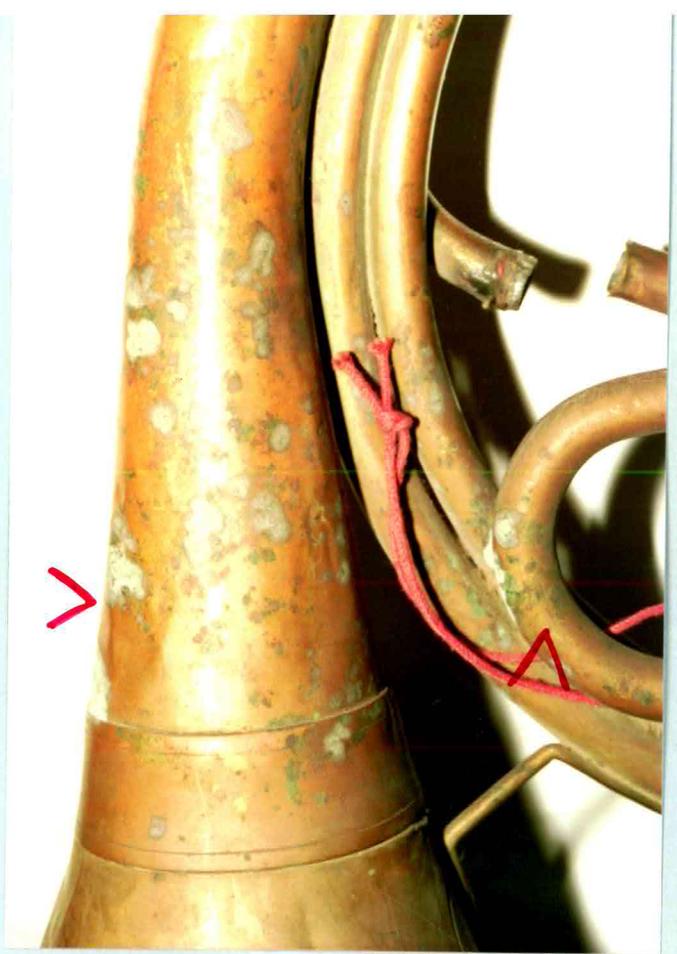
A 36

| 1. Zustand des Instrumentes bei Übernahme | Dokumentations- Foto - Nummern: |
|--|---|
| A = Das äusserer Messingblech ist bräunlich oxidiert und sehr uneinheitlich und optisch störend durchsetzt mit dunkelbraunen Flecken (von Handschweiß und Fingerabdrücken stammend), partiellen grün-grauen Korrosionsschichten (basische Kupfersalze, verursacht durch Speichel und Feuchtigkeit) sowie Staub- und Schmutzablagerungen. Diese Materialumwandlungsprozesse stören empfindlich die ästhetische Empfindung. Dieselben Erscheinungen treten auch im Inneren auf, wodurch sämtliche Funktionsteile - wie Züge, Ventilkörper und Drücker- blockiert werden. | 3, 36, 38 |

KORROSIONS-
BEISPIEL

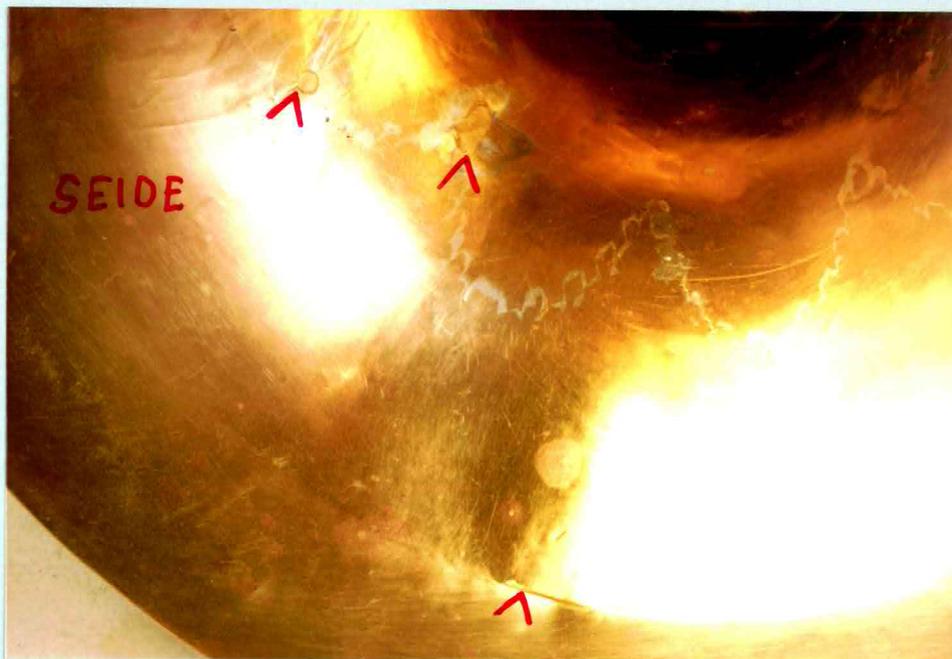
C 39

KLEBUNGEN

- F = Nach sehr zeitintensiven Rückformungen konnte nach Abnahme der dicken Zinnverlötung der 55 mm lange Schallstückrohrbruch an seinen Bruchkanten wieder vorsichtig zusammengefügt werden. Seine Sicherung konnte von innen durch eine eingeklebte und eingefärbte Seidenunterklebung erfolgen. Neuverlötung 1.Korpusrohr+Futter.

- G = Die Sicherung des rückgeformten extrem dünnen und federharten Stürzenbleches erfolgte nach Abnahme der dicken Zinnverlötungen 2mal ebenfalls mit Seidenklebungen und anderenorts durch direkt eingebrachten Kleber. Der Bereich der Fehlstelle über dem Eisendraht an der Stürzenperipherie ist ebenfalls durch eingefärbte Klebung gesichert.

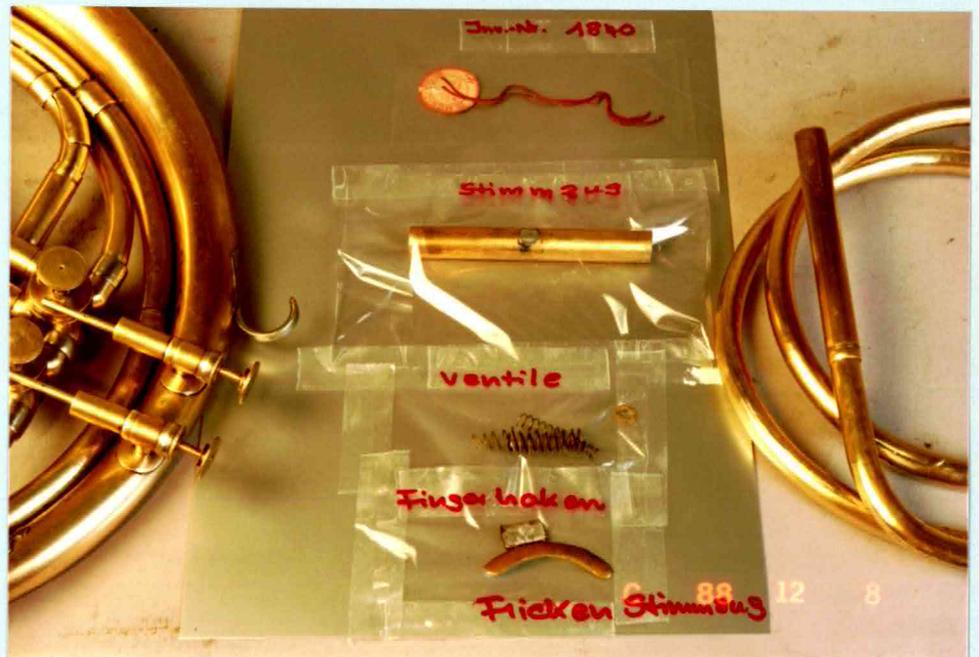
C47

| <ul style="list-style-type: none"> - Verkürzter Stimmaussenzug (s.o.) - Unelastisch gewordene Drückerfedern, 1 erg. Beilagscheibe - 1 alter zu kurzer Flicker vom Stimmzug - Sockelrest vom Fingerhaken aus Eisen 1 (vermutl. nicht original) | <p>41 + Anlage</p> |

NICHT MEHR VERWENDETE
TEILE
