Museum
Musikinstrumentensammlung
Museo Civico Medievale, Bologna

Objekt-Nr.: 1 8 5 1 - 3 7

P R O T O K O L L vom 16.11.1988
zur Restaurierung - Konservierung bis 31.1.1989

Sammlung: Museo Civico Medievale, Bologna
Inventar-Nr.: 1 8 5 1 (37)
Instrumententyp: Jagdhorn
Zubehör: 1 Messing-Mundstück
Signatur: -
Datierung: um 1 8 0 0

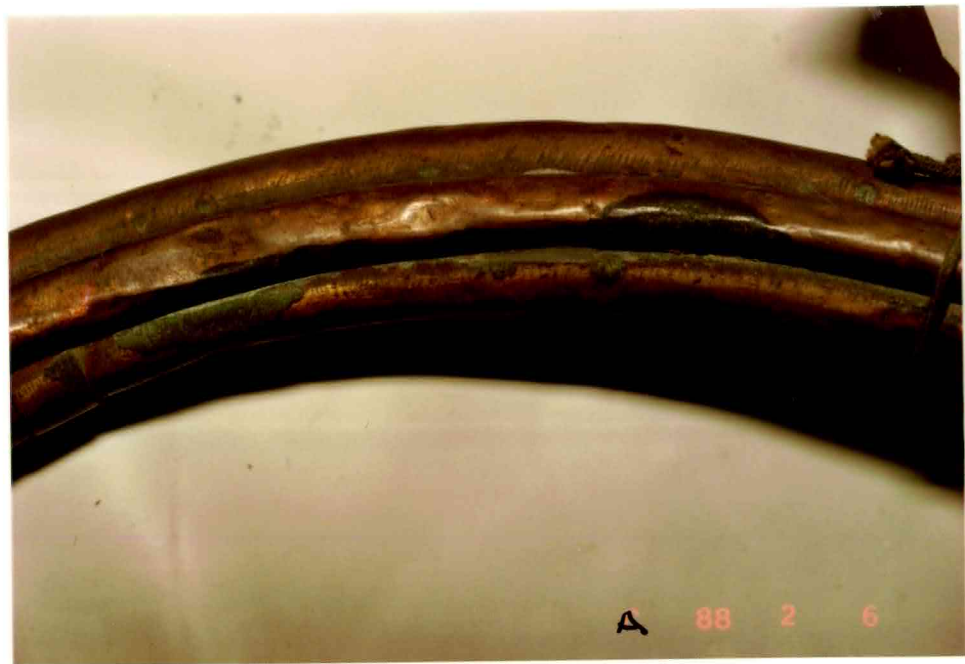
A1

1. Zustand des Instrumentes bei Übernahme	Dokumentations- Foto - Nummern:
siehe ausführliches Restaurierungsprotokoll zu Inv.-Nr. 1 8 5 1 BIS (38),	
da fast Gleiches hier zutrifft:	
A = Aussen dunkelbraun oxidiert und korrodiert, innen starke Korrosionsbildung.	1, 2

KORROSIONEN

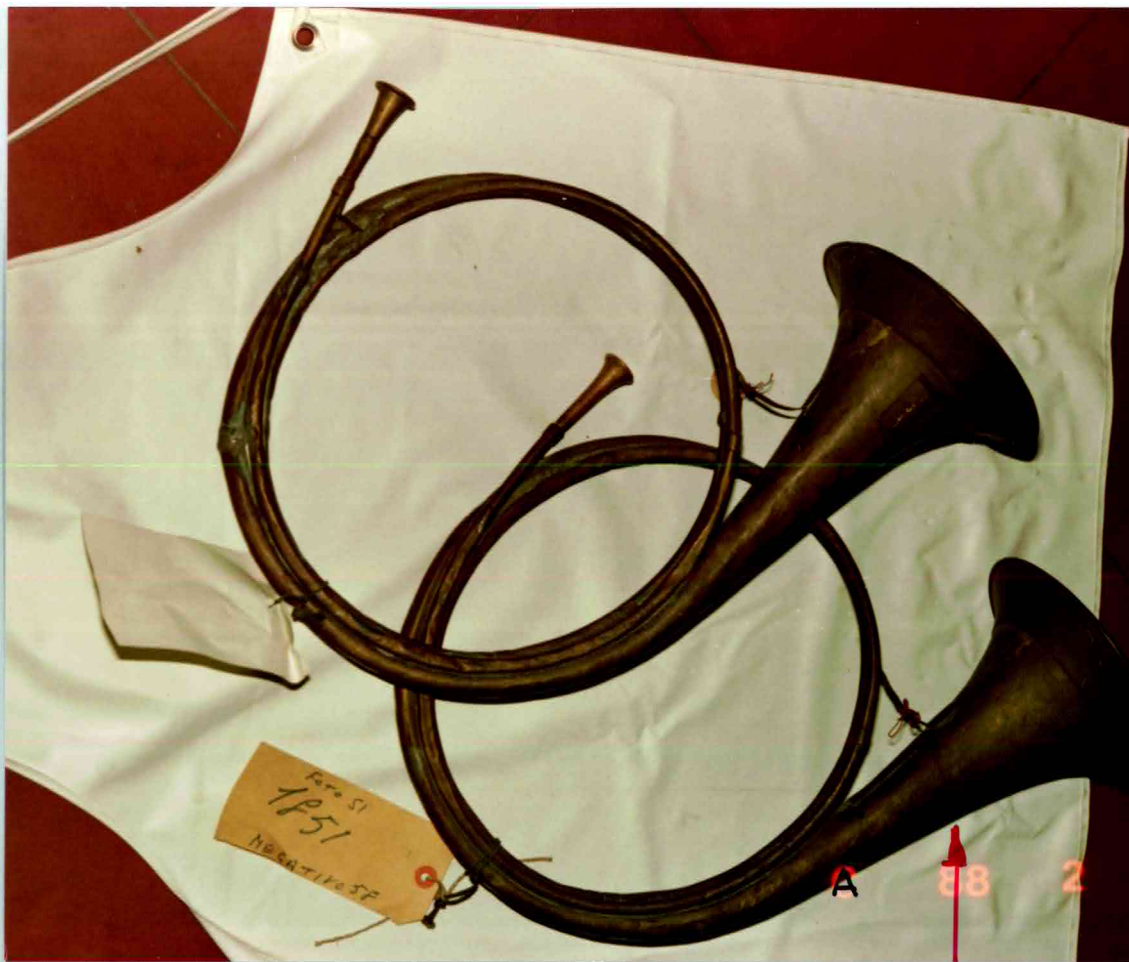
A2

- Zinnverlötungen zur Riss-Sicherung. Neue Materialrissigkeit.	8
- Gesamter Rohrverlauf deformiert.	1, 2
- Konstruktionslötungen vermutlich nicht mehr original = alte Reparaturmaßnahme.	
B = Nicht ursprünglich.	7
C = Die originale Mundrohr-Stütze fehlt - s. alte Lötstellen.	8
D + E = wie A. Anfangskonstr.-Lötung offen.	
F = wie A.	
Des weiteren ist die Verbindungslötung in der Zwinge vom 3. Windungssegment zum Schallstück offen (akustische Einwirkung!)	10
Die große Schallstück-Stütze ist mit schlechter Passung nach der alten Reparatur mit dicken Zinnausfüllungen eingelötet. Stürzenseitig befindet sich darunter ein Blechriss im Nahtbereich. Ein langer pfeilförmiger Flicker	13
wurde in der Nahtfortsetzung hier bereits früher zur Riss-Sicherung aufgelötet.	13

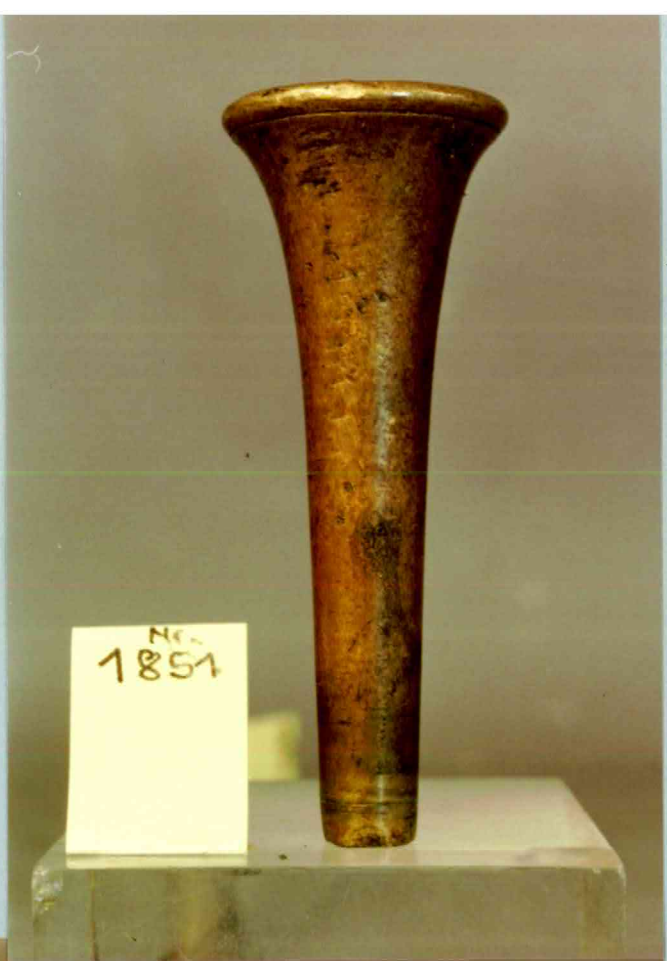
A7

2. Übernommene wesentliche Veränderungen des Urzustandes	Dokumentations- F o t o - Nummern:
<ul style="list-style-type: none"> - s. unter 1. B. - Mundstück - das ganze Instrument war bereits einmal auseinandergelötet - fehlende Mundrohrstütze und Bruchreparatur am Mundrohrbeginn - 1 Flecken am Schallstück oberhalb der Stürze - Kürzung der langen Schallstückstütze 	<p>7, 8 8 13 14</p>

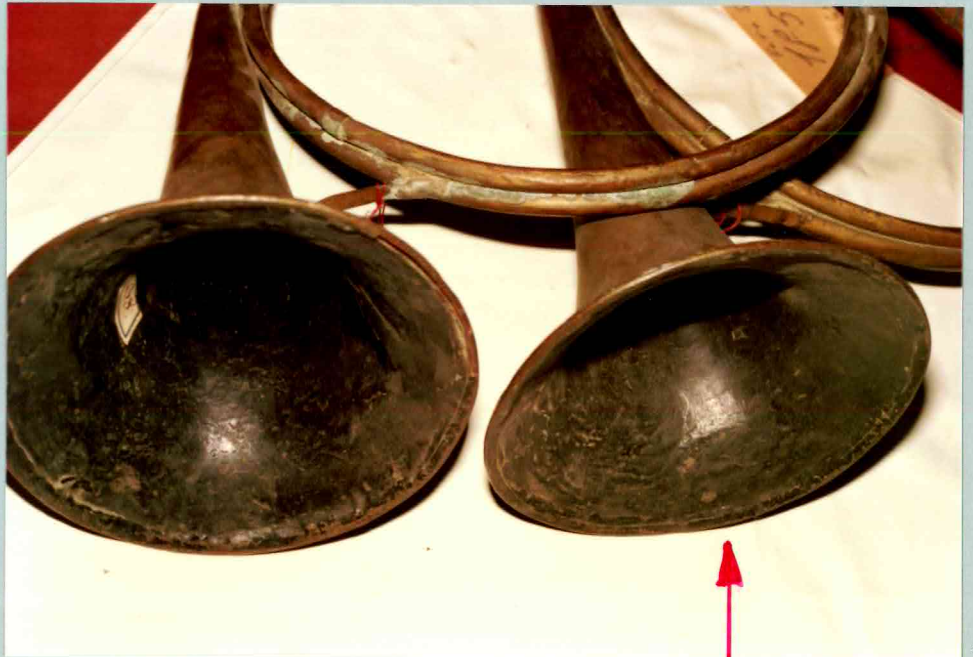
A15

F = Stürzenrand mehrfach eingerissen. Enge Kranzseite abstehend.

- Die Rückformungen im gesamten Stürzenbereich erbrachten das Wiederanliegen der engen Kranzseite sowie ein Aneinanderliegen der klaffenden Risskanten im Übernahmestand. Es wurde deshalb auf Maßnahmen zur Riss-Sicherung verzichtet, da zu erwarten war, daß bei der Malschichtsicherung deren Schließung an der Oberfläche erfolgen würde, was sich auch bestätigte.

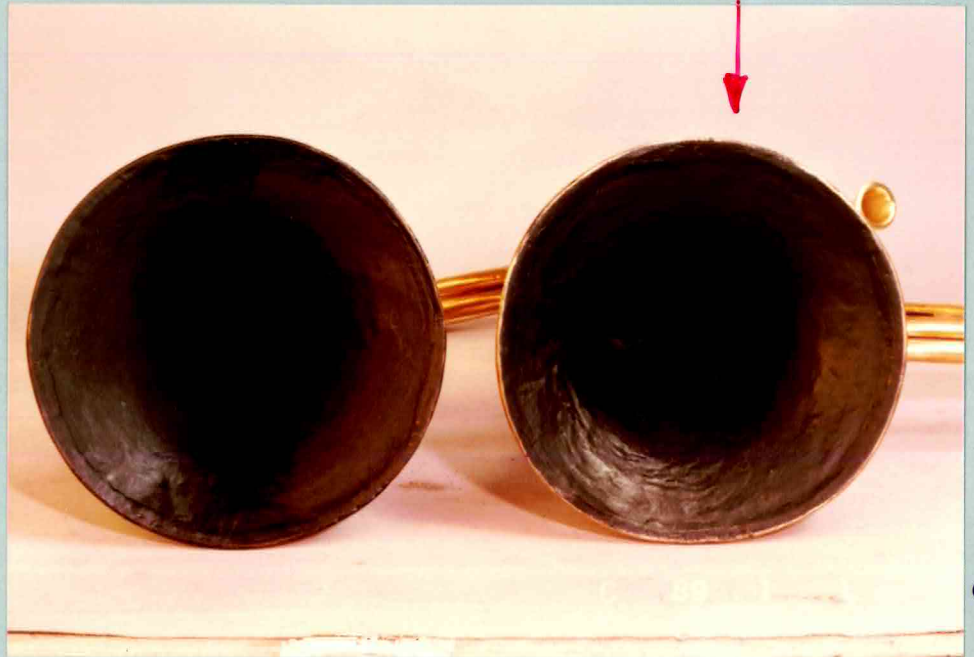
C16

G = Fehlstellen der Innenstürzen-Schwärzung.
Sicherung der Malschicht und Farbauffrischung erforderlich.

- G = Reinigung, Retusche und Sicherung der Malschicht wie bei Inv.-Nr. 1851 BIS.

Sicherung
und
Konservierung
der
MALSCHT
