Museum  
Musikinstrumentensammlung  
Museo Civico Medievale, Bologna

Objekt-Nr.: 1 8 5 1 BIS  
( 3 8 )

## I N S T R U M E N T E N B E S C H R E I B U N G

P R O T O K O L L vom 16.11.1988  
zur Restaurierung - Konservierung bis 31.1.1989

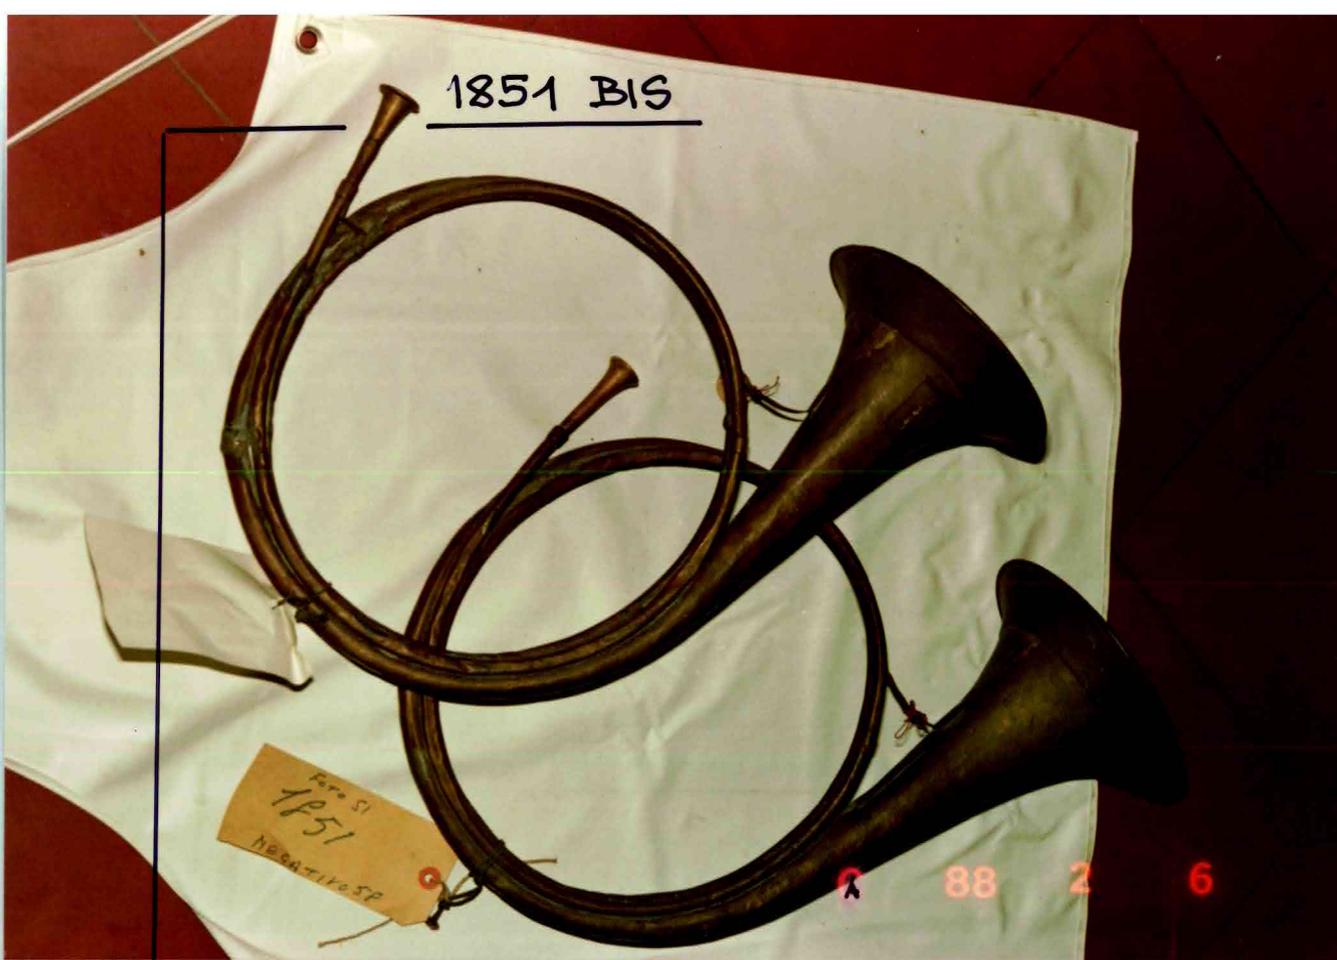
A2

1. Zustand des Instrumentes bei Übernahme	Dokumentations- F o t o - Nummern:
A = Das äussere Messingblech ist dunkelbraun oxidiert und sehr uneinheitlich durchsetzt mit materialgeführenden hellgrün-grauen Korrosionsflecken (Kalkablagerungen und basische Kupfersalze), entweder verursacht durch Speichelaustritt aus der Mundrohröffnung oder aus undichten Rohrbereichen - wie Naht-rissen oder offenen Zwingenverbindungen. Staub- und Schmutzablagerungen sind vornehmlich in allen Vertiefungen zu verzeichnen. Gleiches trifft weitgehend für die inneren Rohrwandungen zu. Diese Materialumwandlungsprozesse gefährden nicht nur das Metall, sondern stören auch die ästhetische Empfindung.	2 1

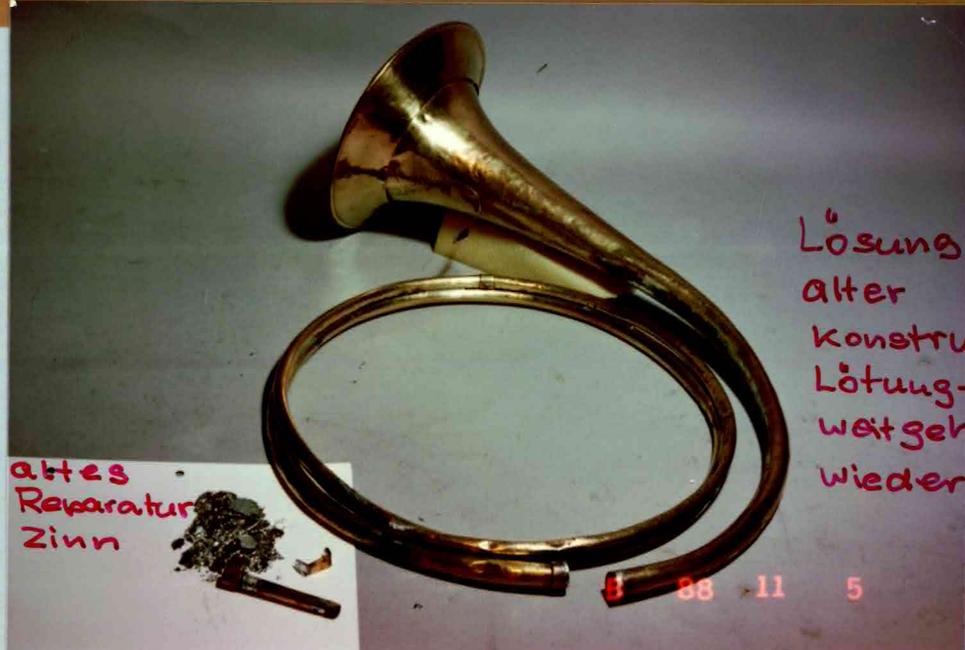
B5

altes  
Reparatur  
Zinn

Lösung  
alter Reparatur-  
konstruktions-  
Lötungen, da  
weitgehend  
wieder offen

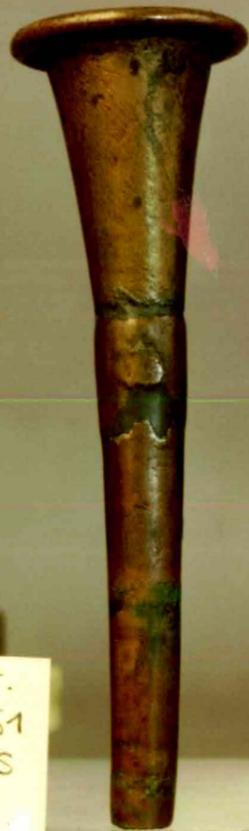
A7

2. Übernommene wesentliche Veränderungen des Urzustandes	Dokumentations- F o t o - Nummern:
- s. B = Mundstück - Das ganze Instrument war bereits einmal auseinandergelötet! - 2 Flicker am 1. + 2. Windungssegment	7 73

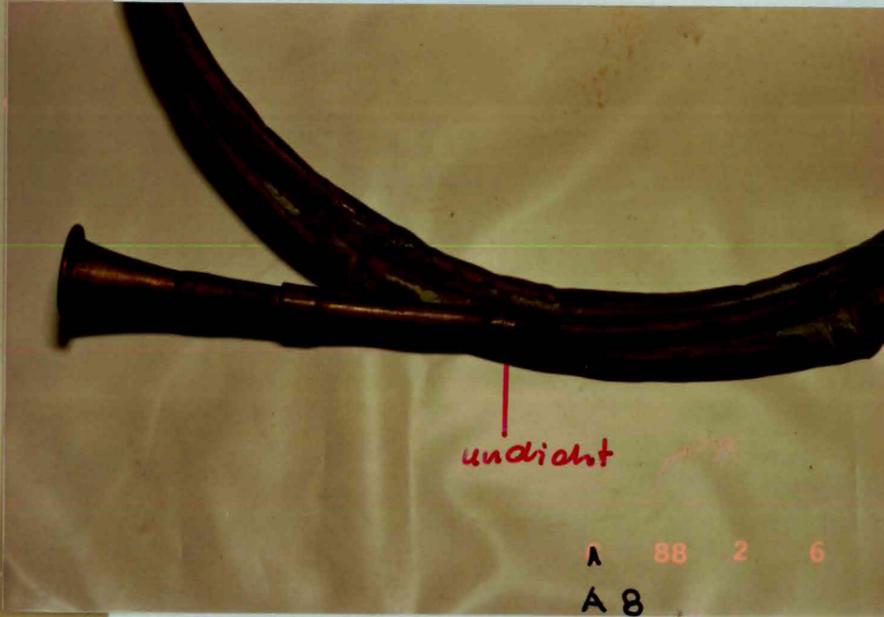
A 88 2 6  
A 8

- Dicke, unsachgemäße Zinn-Nachlötungen alter Reparaturen sind entweder wieder unwirksam oder stören.	1, 8, 13, 17
- Extreme Deformierungen im gesamten Rohrverlauf verändern die Mensurplanung und beeinträchtigen somit auch die akustischen Verhältnisse !	1, 8, 17
B = Die Zugehörigkeit des Mundstückes ist fragwürdig. Die Trichter-mensur ist für diesen Instrumententypus sehr weit! Der ange-lötete enge Schaft jedoch spricht für eine Anpassungsmaßnahme für dieses Horn. Auskunft über die Art der hier vorgenommenen Veränderung soll die in Auftrag gegebene Röntgenaufnahme er-bringen.	7, 8

C = Vermutlich befindet sich unter der extrem dicken Zinnverlötung ca. 7 cm nach dem Rohrbeginn eine Bruchstelle. Die Stütze ist bereits nachgelötet. Materialrissigkeit ist durch die vorhandenen starken Korrosionen nicht erkennbar.

undicht

- C = Nach Abnahme des Reparaturzinnnes zeigte sich, daß das hier ursprünglich einteilige Mundrohr abgebrochen war. Die Einzapfung des abgebrochenen Rohrstückes hatte zur Folge, daß das Aufnahmerohr (Windungssegment) zweimal durch die Spannung aufgerissen ist.  
Die neue Sicherungsmaßnahme besteht darin, daß beide Bruchenden der Rohre jetzt wieder aneinander geführt sind (= originaler Rohrverlauf ohne inneren Absatz) und durch eine aussen verlötete dünne Messingblechzwinde zusammengehalten werden.  
Im Zuge dieser Maßnahme fand auch die beidseitige Neuverlötung der Mundrohrstütze statt.

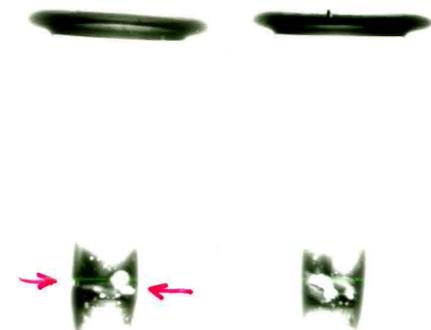
- B = Das übernommene Mundstück wurde belassen, da das Instrument damit durchaus gut bespielbar ist.  
Die Röntgenaufnahme zeigt, daß wie eingangs vermutet unter der aussen verlöteten Blechmanschette ein gesondertes Schaftrohrstück (zur Durchmesseranpassung an das Mundrohr hier) angesetzt worden ist.

Röhrenaufnahme  
Muschelstück

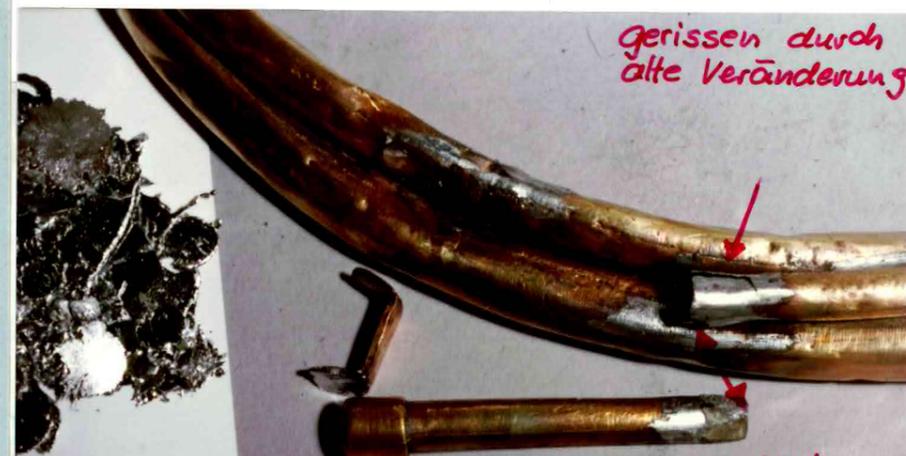
B 88 11 5  
B 10

gerissen durch  
alte Veränderung

ursprünglich  
einteilig

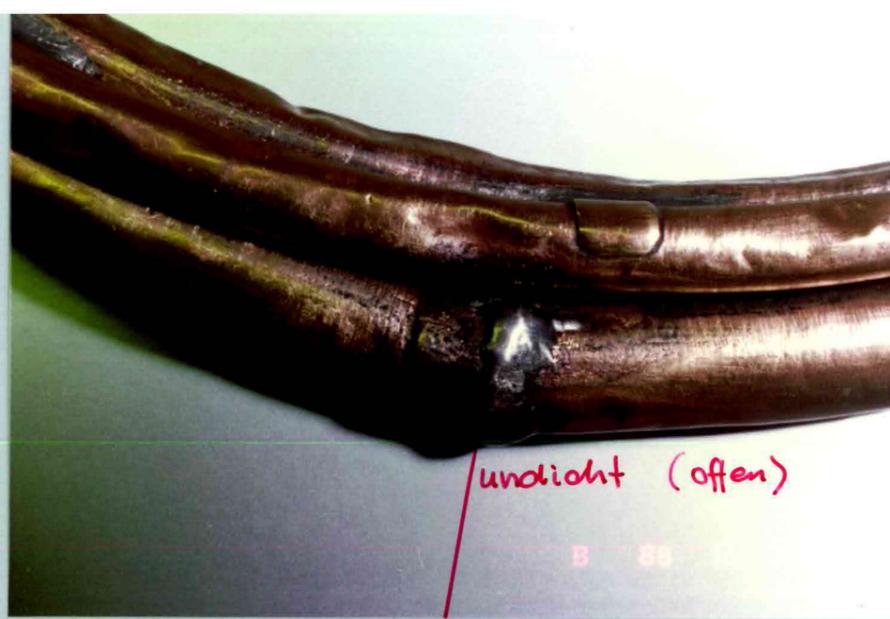
B13

D = Eine unschöne dicke Zinnverlötung im Bereich der ersten Stütze dient mit Sicherheit einer Rissabdichtung; daneben jedoch ist bereits ein neuer entstanden.

undicht (offen)

- D = Abnahme der alten Zinnverlötung. Kaum sichtbare Rissicherung durch Klereinbringung und Farbangleichung mit Messingstaub.
- E = Neuverlötung der großen Schallstückzwinde und des 3. Windungssegmentes mit dem Schallstück.  
Die offenbar gekürzte Blechstütze wurde einseitig mit dem kurzen schmalen Ende am 3. Windungselement neu angelötet und an dieser Stelle durch eine überdeckende Messingblechfolie gesichert. Sie erhielt die Form des fehlenden Stützenschenkels und bewirkt somit neben der erhöhten Stabilität optisch eine Formenergänzung.  
Korrekturen zu dicker alter Reparaturverlötungen durch deren Minimierung mittels rotierender Gummikorundrädchen.

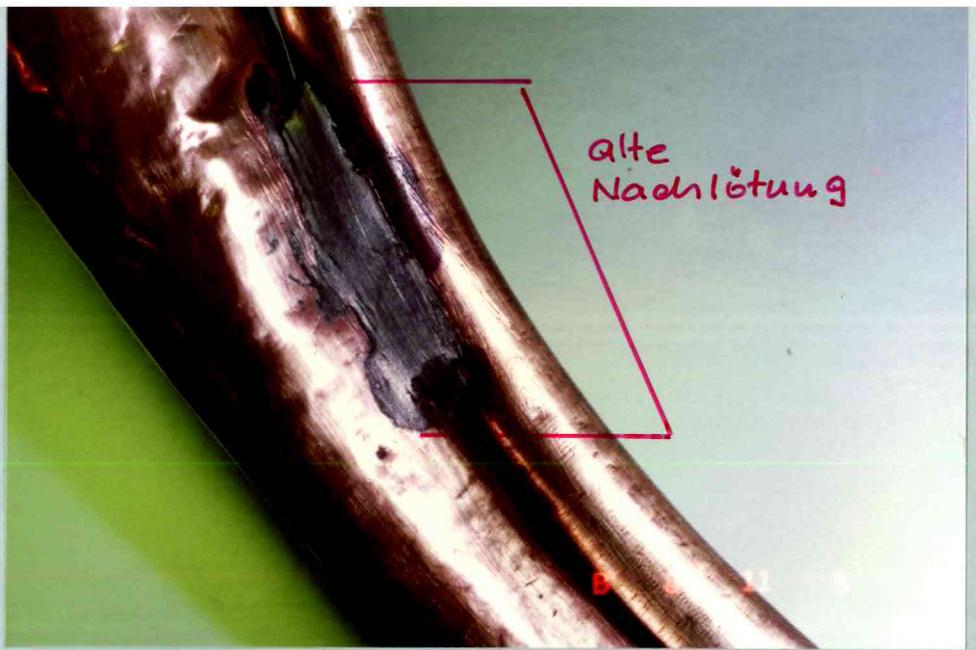
317

E = Zwei unsachgemäße Konstruktionsnachlötungen (Zwischen Windung und Schallstück und an der Zwinge zum Schallstückrohr) sind nicht nur störend, sondern bereits wieder offen! Die Stützenverlötung der großen Schallstückstütze ist ebenfalls optisch störend durchgeführt und lässt - wie diverse andere Konstruktionsverlötungen (längsseits der Windungsrohre) erkennen, daß das Instrument bei einer alten Reparaturmaßnahme bereits einmal in seine einzelnen Bauteile zerlegt worden war!

alte  
Nachlötung

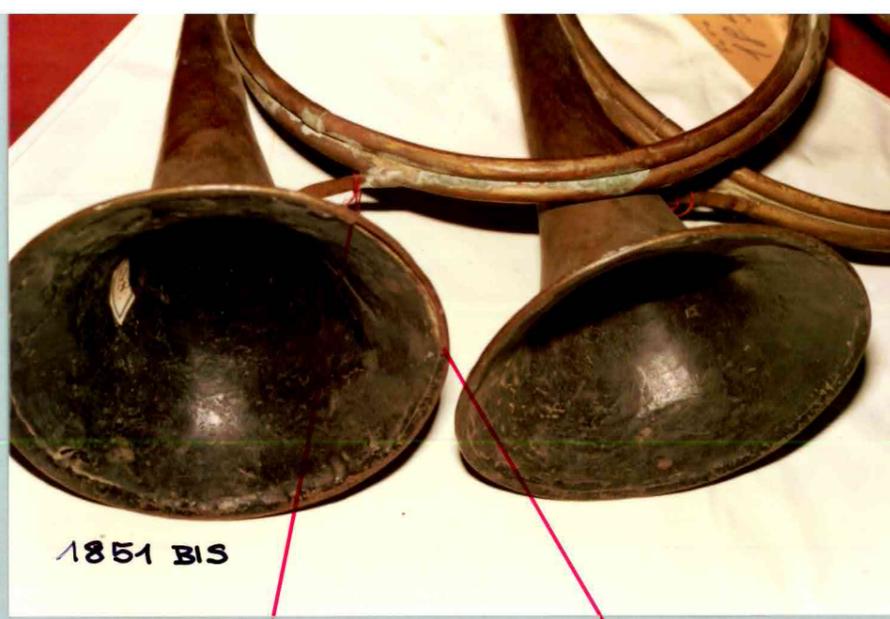
A 20

F = Der Rand des Stürzenbleches ist über der verrosteten Eisendrahteinlage auf ca. 8 cm ausgebrochen (Materialfehlbestand durch Korrosion) und des weiteren daneben gerissen. Die enge Kranzseite steht als Folge von Deformierungen einige mm ab.
