Museum
Musikinstrumentensammlung
Museo Civico Medievale, Bologna

Objekt-Nr.: 1 8 4 0

Ventil w a l d h o r n , zweiwindig , rechtsgriffig!

P R O T O K O L L vom 10.11.1988
zur Restaurierung - Konservierung bis 22.12.1988

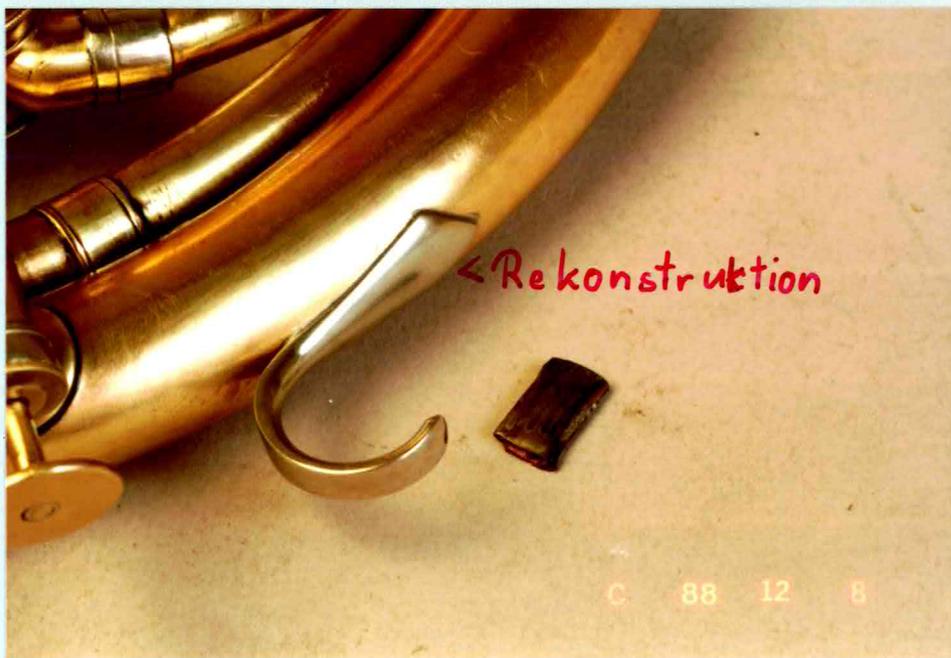
C 5

ZERFALL
DER LÖTVERBINDUNGEN
