BAU HISTORISCHER MUSIKINSTRUMENTE

Restaurierungsbericht

Inv.Nr.: 1768

Bezeichnung d.Instrumentes: Bassett-Blockflöte (Renaissance)
(Abb.1)

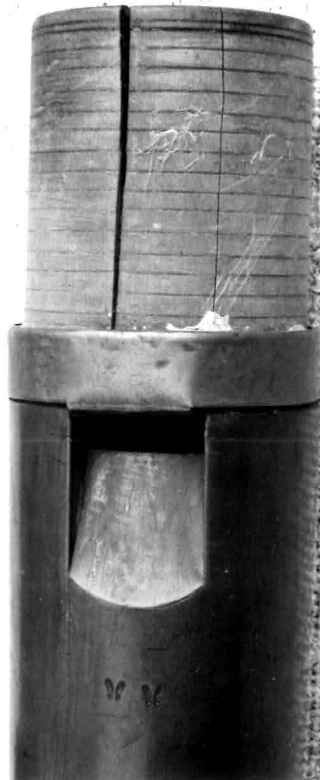
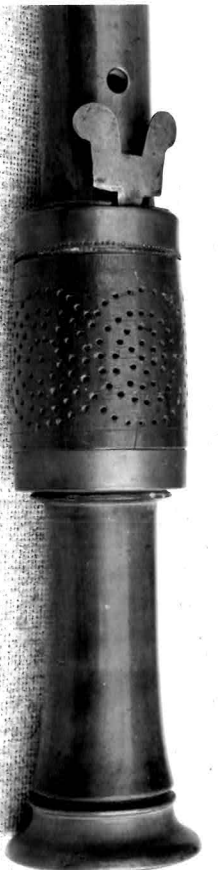
Bemerkungen: Das Instrument gleicht weitgehend den Instrumenten Nr.13250-53 der Accademia Filarmonica in Verona mit gleichem Brandstempel. Während aber die Veroneser Instrumente aus Ahorn gebaut sind, wurde hier ein starker Buchsbaumstamm verwendet. Mehrere schwere Reparaturen hatten das Instrument zwar äußerlich beträchtlich verändert, aber doch glücklicherweise weniger die musikalisch relevanten Teile getroffen: Reparatur mit Messingring am Windkanal, 18.Jhd.? (Abb.3,4).

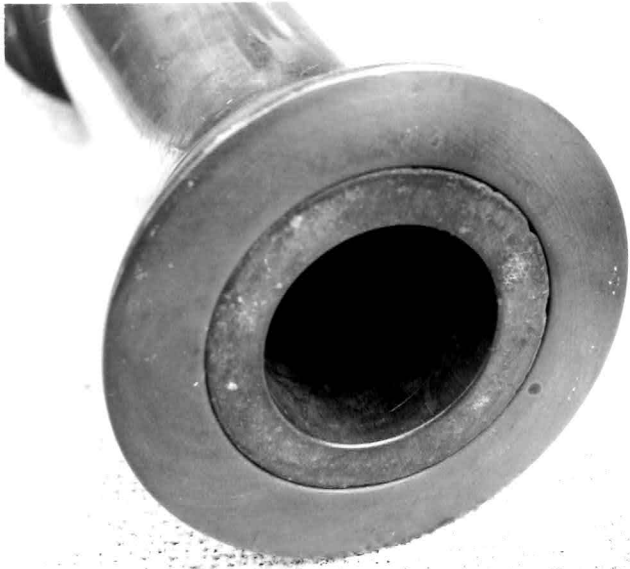
5

Neue Klappe, 20.Jhd.? (Abb.5)

Barocker Kranz am Ausgang (Abb.5,6)

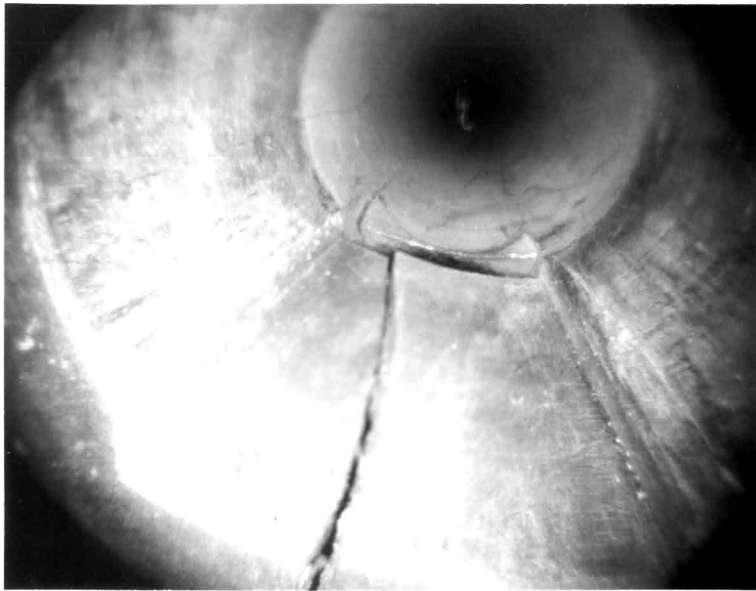
7

Die Windkapsel war mehrfach gerissen. Der Messingring war aus sehr dünnem Blech ersetzt worden und sollte durch eingeschlagene Punkte gehalten werden. Das Holz war aber weiter geschrumpft, der Ring damit ohne Funktion (Abb.7, vgl. Abb.3).

Die Risse in der Windkapsel wurden gesäubert und neu verleimt. Unter den Ring wurde eine sichernde Fadenwicklung gelegt, der Ring selbst erneuert.

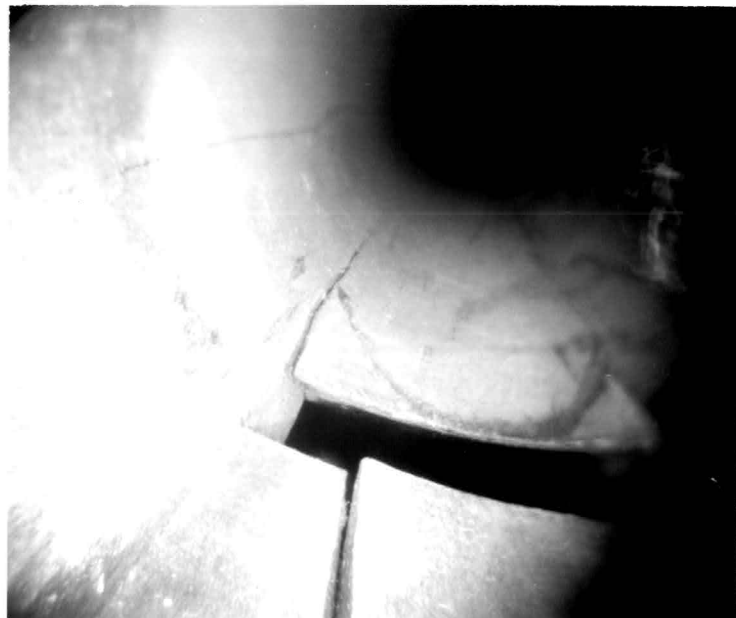
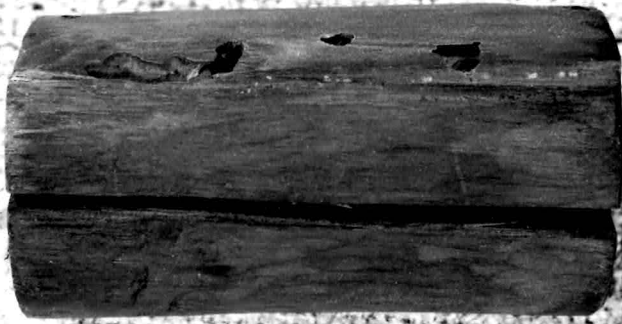
Der Windkanal war mehrfach gerissen und hatte sich entlang des größten Risses stark verformt (Abb.8,9, Endoskopie). Ganz offensichtlich war dieser Riß vom Block verursacht. Wie häufig zu finden, war der Block aus einem Ast mit zentral liegendem Kern angefertigt. Der harte Kern hatte den Block völlig gesprengt und damit auch den Windkanal (Abb.10). Der Block hatte überhaupt nicht mehr ins Instrument gepaßt, er war übel bearbeitet (Abb.11) und schließlich in falscher Richtung eingesetzt worden (Abb.12). Außerdem war er, gerade im Bereich der Bahn, stark von Anobien befallen (Abb.13 und Abb.14, Mikro 10fach). Die Strukturanalyse ergab als Holzart Haselstrauch, ein für diesen Zweck sehr ungewöhnliches und wenig geeignetes Holz (Abb.15 quer, 16 tangential, 1-2-reihige Holzstrahlen, Scheinstrahlen auch 3-reihig, Höhe meist 10-30 Zellen, heterogene Kantenzellen).

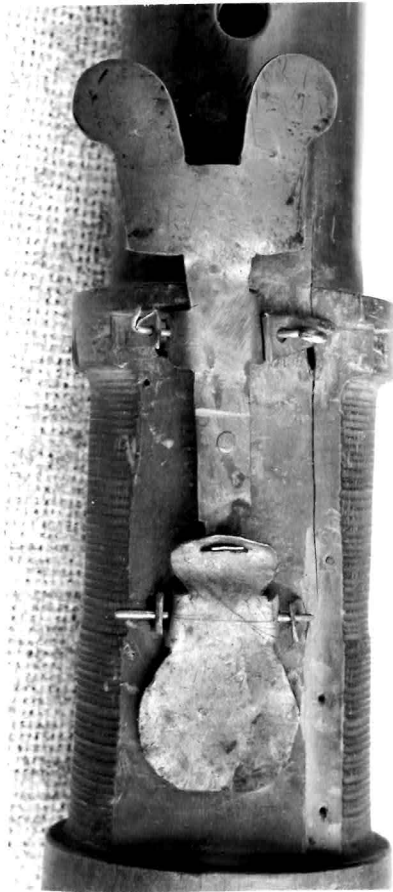
18

Die Fontanelle wirkte recht "antik". Sie war handwerklich sehr unsauber aus Apfelholz gemacht, wie auch die barocke Windkapsel auf Nr.1815. Man kann sie so als Ergänzung des 18.Jhds. einstufen. Völlig unzeitgemäß war die Einteilung der Schalllöcher in den Rosetten. Alle Rosetten der Renaissance sind nach einem ganz bestimmten Schema gebohrt, mit einem eigenartig verschwimmenden Wechsel von grad- und ungradzahligen Gruppen. Auch die Verteilung der 6 Rosetten war völlig mißlungen (Abb.18). Sie gehörte damit schon von der Qualität her nicht zum ganzen Instrument.

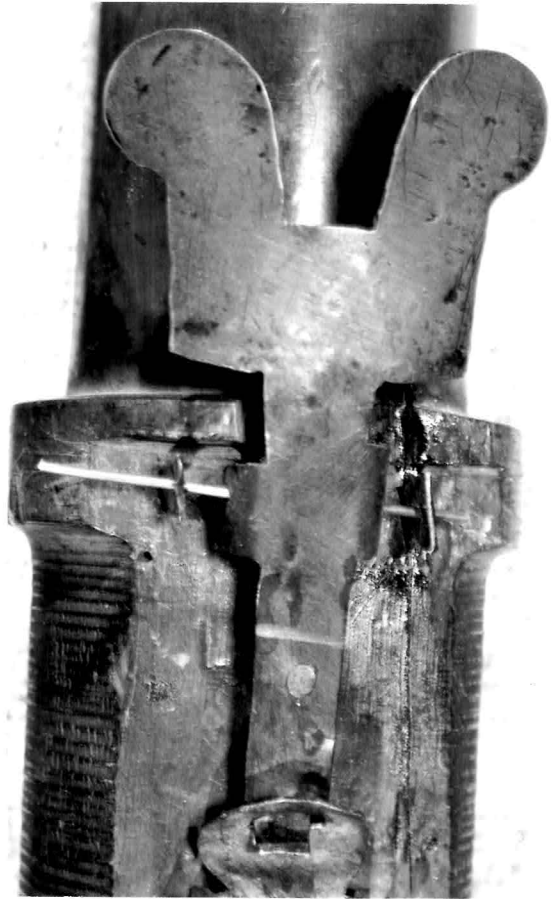
19

Die ganze Klappe war neueren Datums, wenn auch mit ihrem Doppelflügel an die richtige Form angelehnt (Abb.19). Vergleicht man sie mit originalen Klappen, so war

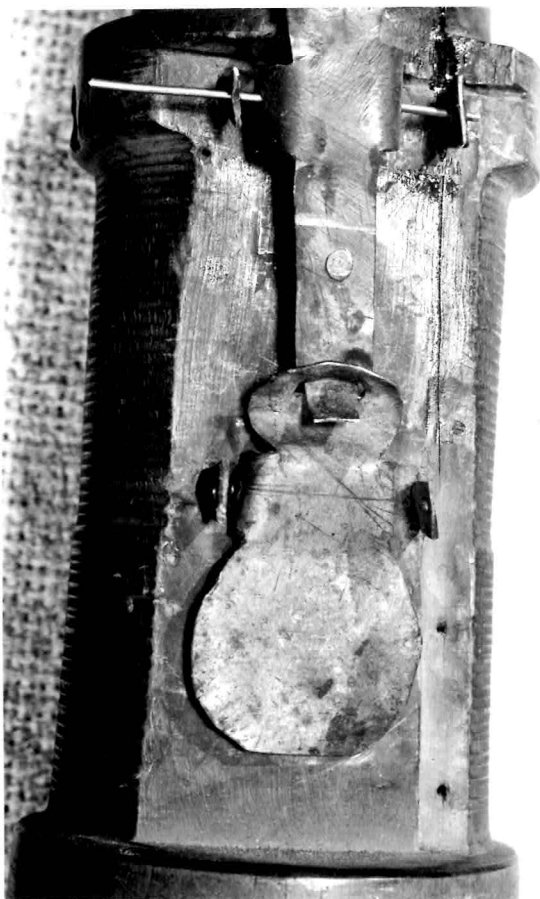
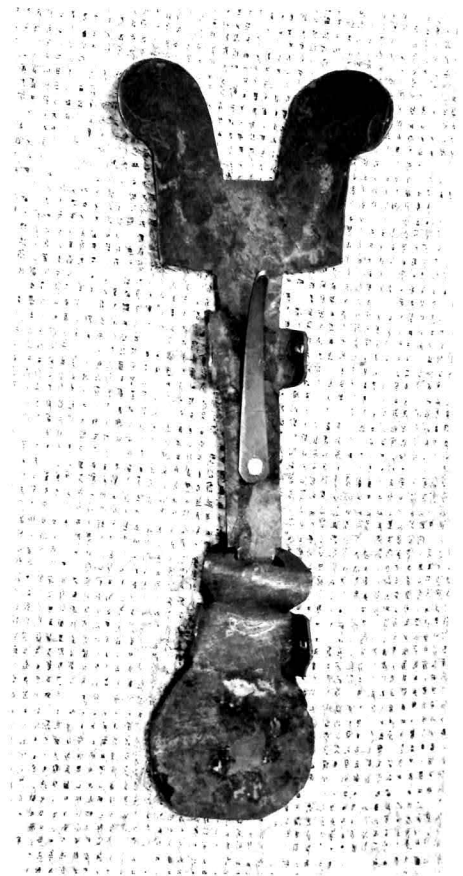
1. das Material viel zu dünn,
2. paßten die Teile in der Breite nicht in die original erhaltenen Lager (Abb.20),
3. findet sich diese sehr primitive Konstruktion, bei der sehr viel Reibung entsteht, nur bei Volksinstrumenten (Abb.21),
4. zeigte der Klappendeckel nicht die für die Zeit typischen Löcher zum Annähen des Polsters (Abb.21),
5. War die Feder von unten an die Klappe angenietet (Abb.22), während die Befestigungsstelle der originalen Feder im Holz deutlich zu erkennen war (Abb.21, rechts neben dem Deckel). Auch die Nagellöcher von der Fixierung der Achsen waren zu erkennen, wie von den Veroneser Instrumenten bekannt.

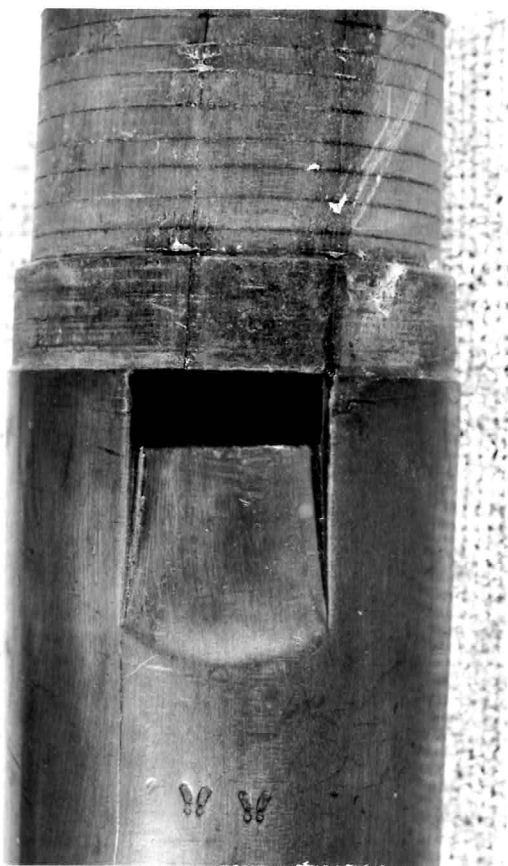
23

Der Kranz am Ausgang war in barocker Form erneuert worden. Er war nur aufgesteckt, aber man hatte dazu das Holz abgedreht, wie auch bei dem weit mehr verdorbenen Instrument Nr.1815 (Abb.23). Möglichweise war hier sogar dieses Instrument die Vorlage für diese Reparatur. Mit Sicherheit kann man umgekehrt sagen, daß die hier vorhandene Fontanelle des 18.Jhds. in neuerer Zeit als Vorlage für die Erärzung der Fontanelle bei Nr. 1815 diente (s.Ber. 1815).
