R A I N E R W E B E R

Restaurierungsbericht

Inv.Nr.: 1773 (Abb.1)

Bezeichnung d.Instrumentes: **Serpent**

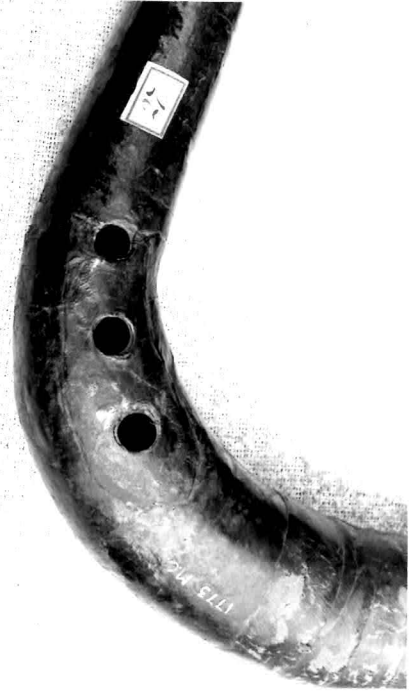
2

Bemerkungen: Es ist ein handwerklich grob gebautes Instru-
ment, vermutlich aus dem Militärberreich. Zu
den 6 vorderständigen Grifföchern hat das
Instrument ein Rückloch (B-H). Es sieht so
aus, als ob man die 3 unteren Grifflöcher
einmal verlegt hätte. (Abb.2)
Vermutlich gab es sogar ein 7.-Griffloch mit einer
Klappe. (Abb.3)

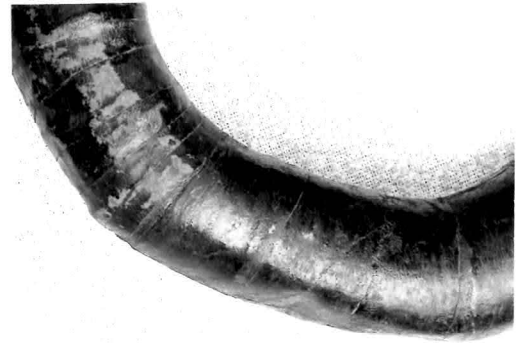
4

Das Instrument kann nur in der tiefen Lage verwendet
worden sein, die oberen Töne sind erheblich zu hoch.
Es hat viele Reparaturstellen, es war abgebrochen, der
S-Bogen verknickt und dick mit Zinn verlötet (Abb.4,5).
Der letzte Bogen war unten eingedrückt (Abb.6).
Das Mundstück fehlte.

Vom S-Bogen wurde das Zinn heiß entfernt. Dabei wurde der Schaden erst in vollem Umfang sichtbar (Abb.8).
