**Restaurierungsbericht**

Besitzer: Museo Civico, Bologna

Inv.Nr.: 1791

Bezeichnung d.Instrumentes: A-Klarinette (Abb.1-3)

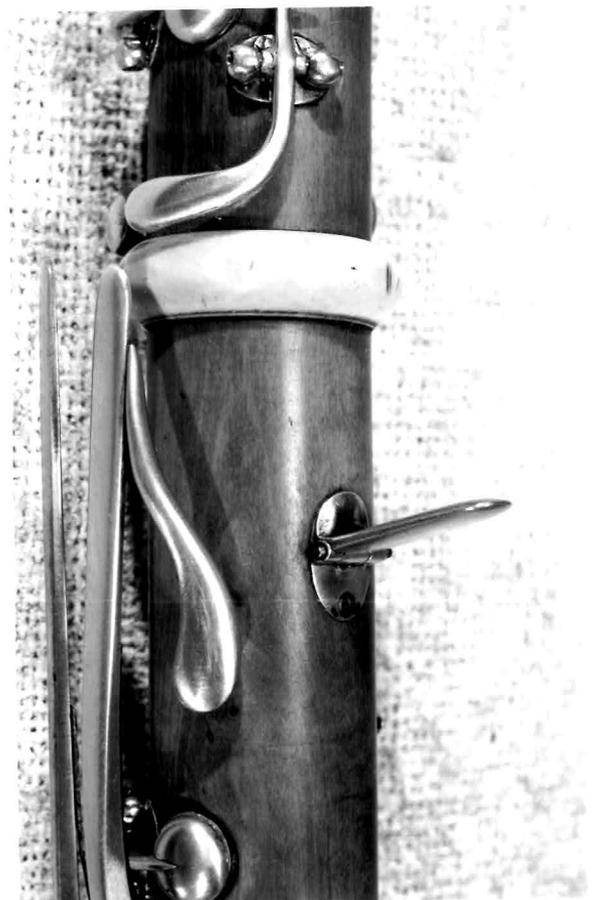
5

Bemerkungen: Unverändert erhaltenes Instrument. Am Schallstück fehlte der große Elfenbeinring, es begann daher abzusplittern (Abb.6). Der eigenartige 2.Griff für die dis-Klappe fehlte (Abb.7). Das Fis ist auch durch angelöteten Hebel mit dem Daumen greifbar (s.Abb.5). Das Überblasloch ist vorderständig, die zugehörige Drehklappe ist normal mit dem Daumen zu greifen. In das Rückloch ist eine Elfenbeinhülse eingesetzt (Abb.8). Ungewöhnlich ist die Ausführung der f-Klappe (Abb.9). Der Schnabel fehlte.

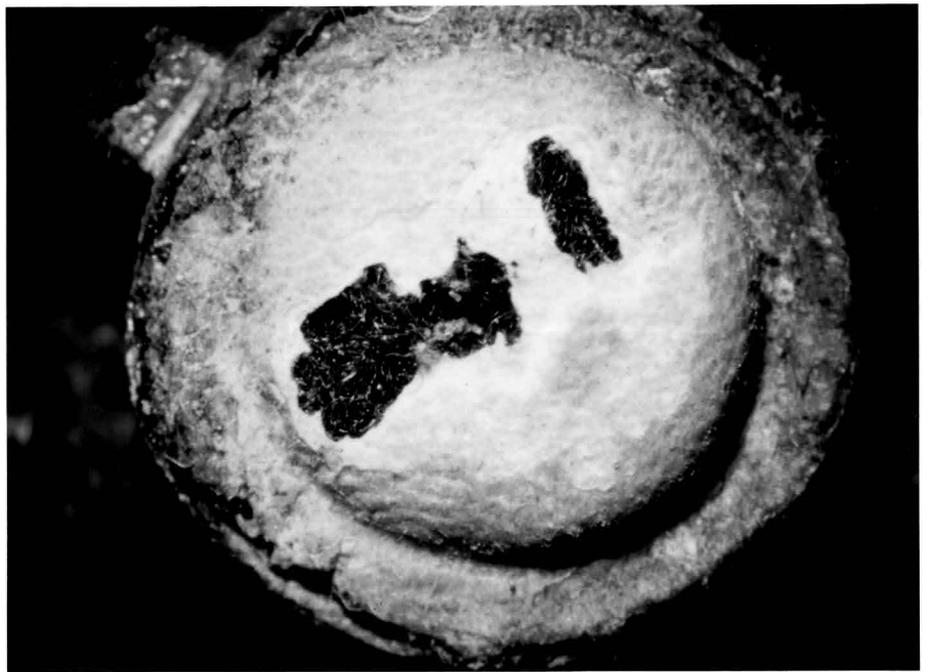
72

Die Messingteile waren verschiedentlich stark korrodiert. Besonders unter den Trägerplatten hatte sich sehr viel Grünspan gebildet. Vermutlich hatte man die Platten zur zusätzlichen Sicherung mit heißem Leim aufgesetzt. Die Eisenschrauben waren dadurch teilweise zerstört. Die Platten waren durch die wachsende Korrosion angehoben und lösten sich ab (Abb.10,11). Auch die praktisch "modernen" Lederpolster waren mit recht saurem Kitt in die runden, hochgewölbten Deckel eingelassen. Besonders die Ränder der Deckel waren dadurch stark angegriffen, die Polster selbst in der Füllung von Motten befallen (Abb.12).

Wegen der sehr ungleichmäßigen Korrosion wurden die Klappen mechanisch gesäubert. Die Polster wurden ersetzt. Beschädigte Kegel (Abb.14) wurden ausgekittet. Die zerfressenen Polster wurden erneuert. Holz und Elfenbein wurde gereinigt und mit einer speziellen Wachsmischung konserviert. (\*2) Der Elfenbeinring wurde aus Elfenbein gedreht und aufgesetzt (Abb.15).
