R A I N E R W E B E R

Restaurierungsbericht

Besitzer: Museo Civico, Bologna

Bezeichnung d.Instrumentes: **Liebesklarinette**

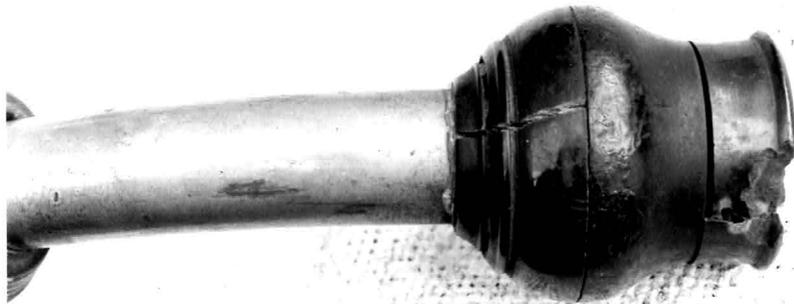
2

Signatur: */LANGE/A TURIN/* (Abb.2)

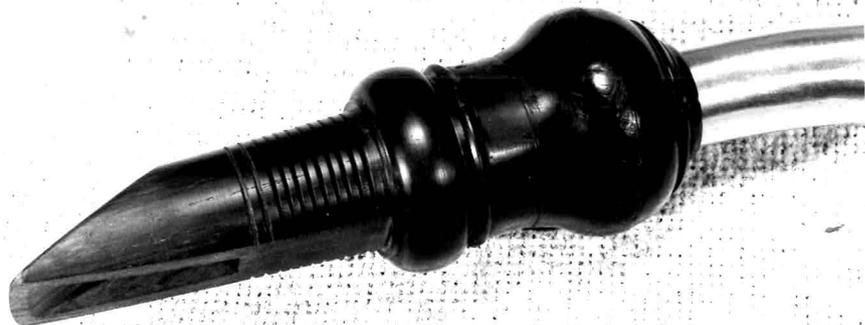
3

Risse und Anobienfraß in den Hornringen des Verbindungsstückes zum Schnabel (Abb.3) wurden verleimt und ausgekittet. Der Schnabel fehlte. Er wurde in Anlehnung an ein Original aus derselben Zeit im Musikinstrumentenmuseum München ergänzt. Als Holz wurde sehr altes Grenadillholz ausgewählt, der Schnabel wurde signiert (Abb.4,5).

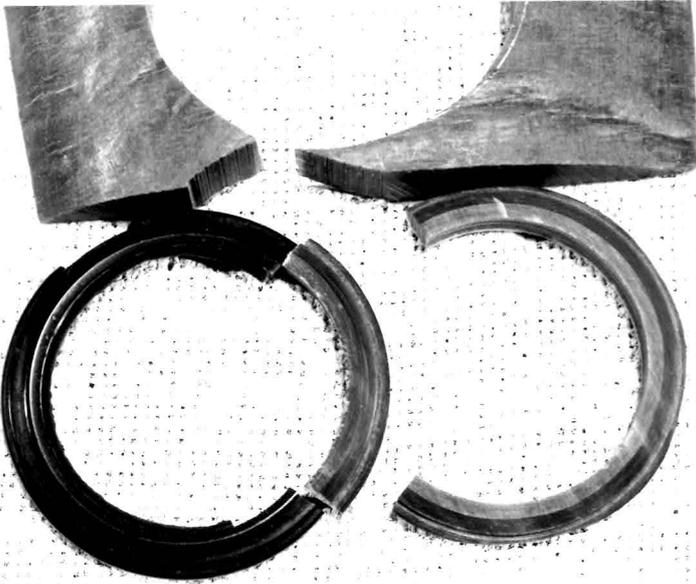
6

Ein schwarzer Hornring am Ausgang war ausgebrochen (Abb.6). Es wurde aus entsprechendem Büffelhorn ein passender Ring gedreht, daraus das fehlende Stück ausgeschnitten und in die Fehlstelle des originalen Ringes eingepaßt (Abb.8). Der Übergang wurde entsprechend retuschiert (Abb.9).
