**BAU HISTORISCHER MUSIKINSTRUMENTE**

**Restaurierungsbericht**

Bezeichnung d.Instrumentes: Querflöte, Flauto piccolo (Abb.1)

Signatur: MAGAZARI/BOLOGNA/1801/ F mit Sternchen (Abb.2,3)

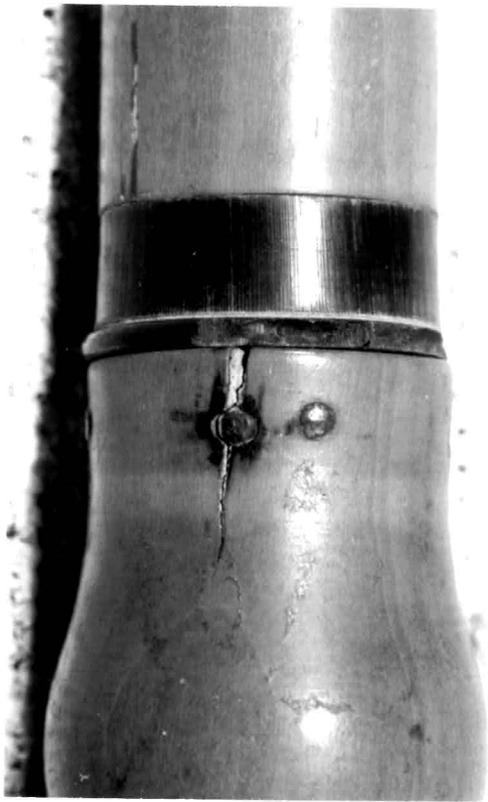
4

Birnchen befestigt. Ursprünglich hatte man zur Fixierung drei kleine Messingnieten verwendet, aber das hatte offensichtlich nicht ausgereicht. Später hatte man grobe Eisennieten durchgeschlagen, die nun mit dem Rost das dünne Holz überall sprengten (Abb.4). In der Bohrung standen diese Nieten weit vor, und die Enden waren dick mit Rost überzogen.

Durch vorsichtiges Spreizen konnte der Stimmzug gelöst werden. Die Nieten im Birnchen mußten ausgefräst werden. Danach ließ sich auch hier das Messingrohr extrahieren. Neben den Nietenlöchern sah man ein auf das Rohr aufgeschnittenes Gewinde (Abb.6). Man hatte also wirklich alles versucht, eine haltbare Lösung zu finden. Die vielen Reparaturspuren beweisen, daß das Instrument geschätzt und viel geblasen wurde.

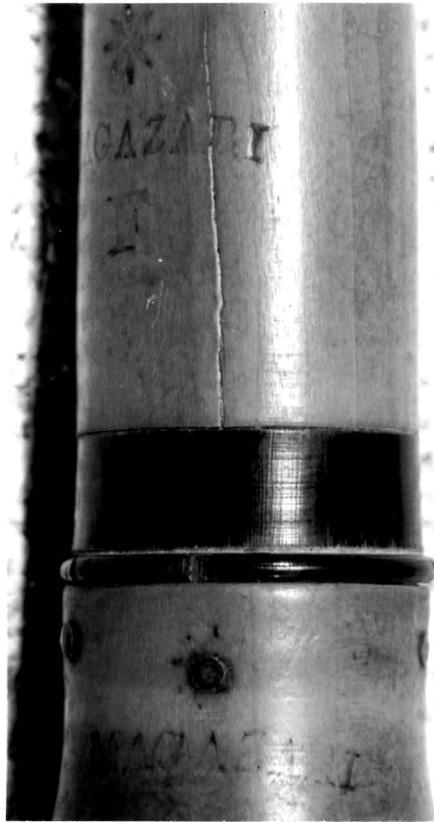
5

Der Stimmzug saß völlig fest. Die Korrosion war so weit fortgeschritten, daß sie den Kopf bereits aufsprengte. Der Riß war offensichtlich recht neu, die Restaurierung dringend erforderlich (Abb.5).

Die Hornringe an Kopf und Birnchen wurden abgenommen. Die Risse wurden verleimt wobei dem Holz mit Mikrowellen- Bestrahlung die Spannung genommen wurde. Unter die Ringe wurden zur Sicherung Fadenwicklungen gelegt.
