BAU HISTORISCHER MUSIKINSTRUMENTE

R A I N E R W E B E R

Restaurierungsbericht

Bezeichnung d.Instrumentes: Querflöte Tenor (Renaissance)
(Abb.1)

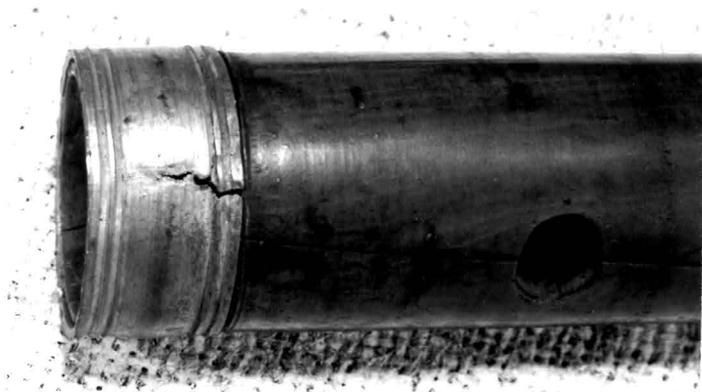
2

Ring: Zinn (Abb.2)

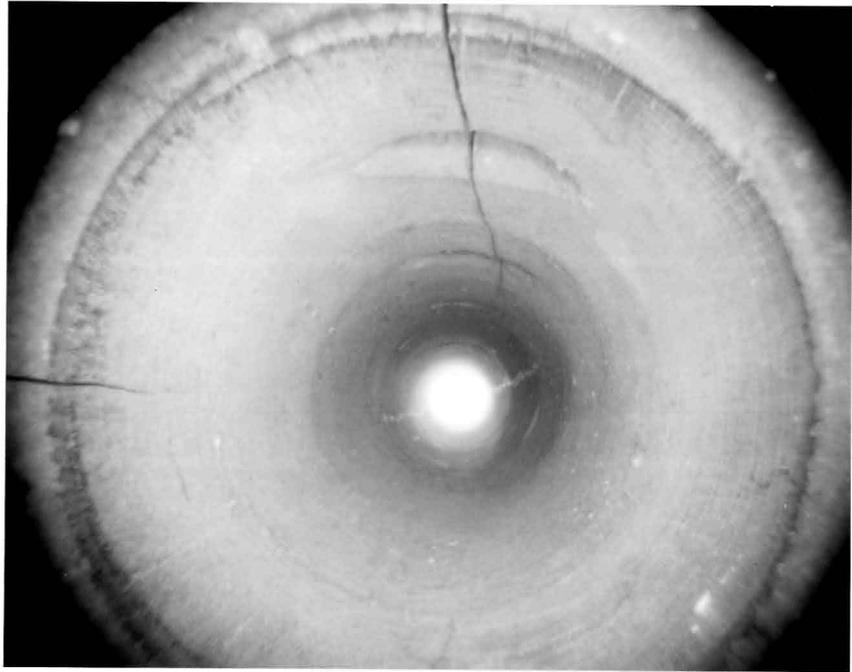
6

Das Instrument war an vielen Stellen gerissen (Abb.5) und die Risse gingen durch bis in die Bohrung (Abb.6, Endoskopie) . Auch der Zinnring am Rohr zeigte einen Riß (Abb.7).

Zur Sicherung des Bestandes wurden die Risse gereinigt und neu verleimt. Der Zapfen wurde über einer Teflonform gerundet und verleimt. Das fehlende Stück wurde entsprechend eingesetzt (Abb.10). Zur Verstärkung wurde eine dünne Wicklung darüber gelegt und mit Epoxydharz gefestigt (Abb.11). Unter den Zinnring wurde eine sichernde Wicklung gelegt. Nach Verlöten des Risses wurde der Ring wieder aufgesetzt. Der Kork wurde erneuert.

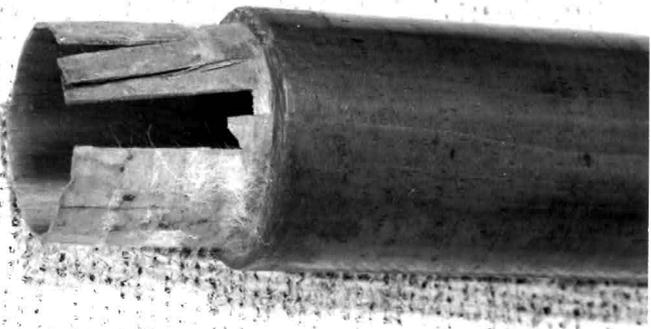
8

Der Zapfen war papierdünn und hatte viele Schäden (Abb. 8). Er war nicht gedrechselt, sondern angeschnitzt und grob gefeilt (Abb.9). Verglichen mit der Tiefe des Rezeses war er zu kurz. Die Bearbeitungsspuren wirkten recht neu. Alles deutete auf einen Eingriff hin. Vermutlich war der Zapfen völlig abgebrochen, und man hatte versucht, das Instrument wenigstens optisch wiederherzustellen. Der Kork war fast ganz vom Wurm gefressen.

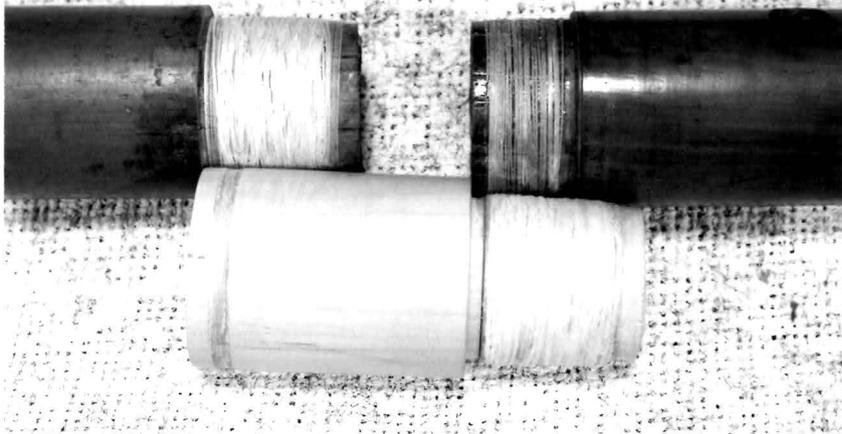
12

Beim Versuch, das Instrument anzuspielen, war die Intonation völlig unbrauchbar. Die Töne der oberen Grifflöcher waren im Verhältnis um ca. 10 Hz zu hoch, ein deutlicher Hinweis, daß der Kopf verkürzt war.

Folgte man den von Dr. Heyde 1) angegebenen Proportionen für ein Flöte von Rafi aus der Bibliotheca Capitolare in Verona und teilte vom Ausgang aus die Strecke bis zum 6. Griffloch durch 2, bis zur Mitte zwischen den Grifflöchern durch 4 und bis zum ersten Griffloch durch 6, so ergab sich ein weitgehend konstanter Faktor von 56.57mm. Rechnete man dann mit 11 Teilen bis zum Mundloch weiter, so ergab sich eine fehlende Länge von 35.9 mm. Das entsprach auch meiner praktischen Erfahrung.

Es wurde daher ein entsprechendes Zwischenstück angefertigt. Das neue Holz wurde mit Mikrowellen entspannt und "gealtert". Das Ergänzungsstück wurde lediglich eingesteckt (Abb.12), es ist jederzeit abnehmbar.

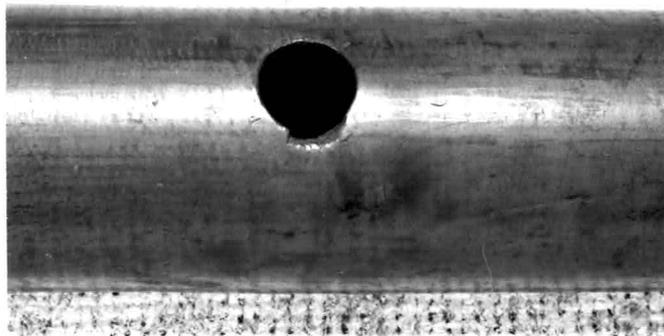
13

Eine kleine Fehlstelle am Mundloch liegt auf der heute normalen "Lippenseite". Sie wurde belassen (Abb.13).
