R A I N E R W E B E R

Restaurierungsbericht

Inv.Nr.: 1835

Bezeichnung d.Instrumentes: Klarinette in C (Abb.1)

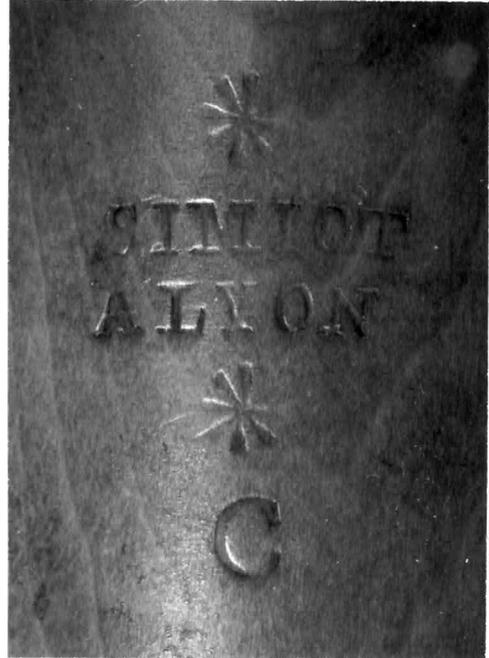
2

Signatur: SIMIOT/A LYON/Sternchen/C (Abb.2)

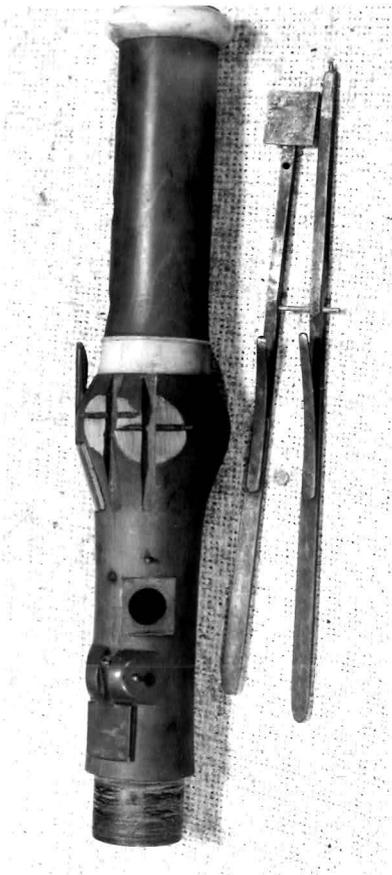
3

Alle Klappen wurden vermutlich einmal mit saurem Öl geölt. Die Messingachsen hatten in den Lagern sehr viel Grünspan angesetzt, sie saßen völlig fest. Der Lagerwulst der Fis- und E-Klappe war bereits abgesprengt und die Holzteile waren verloren. Die Klappen selbst waren aber noch vorhanden (Abb.3).

Das Instrument wurde gesäubert. Die verklebten und korrodierten Klappenachsen mußten durch Einschluß in einen Stromkreis von niederer Spannung und hoher Stärke kräftig erhitzt werden. Erst danach ließen sie sich gefahrlos herausziehen.

Die durch das unguete Öl (s.o.) stark korrodierten Klappen wurden mit Ionenaustauscher gereinigt. Originale Bearbeitungs- und auch Gebrauchsspuren blieben so erhalten. Die Konservierung erfolgte mit einem bewährten Mittel aus der Waffenpflege.
