Restaurierungsbericht

Besitzer: Museo Civico, Bologna

Inv.Nr.: 1838

Bezeichnung d.Instrumentes: Klarinette in Es

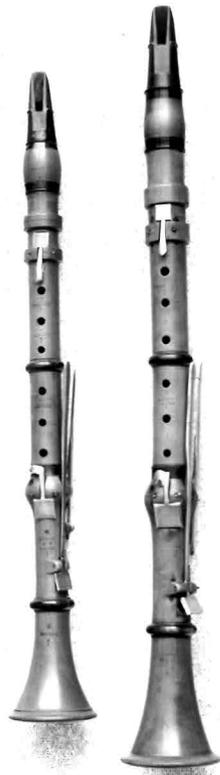
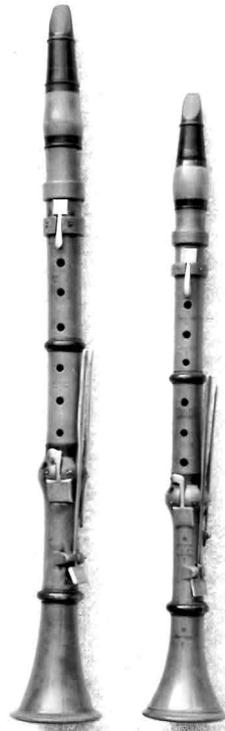
1

(Abb.1+2 C- und Es-Klarinette von Magazari)

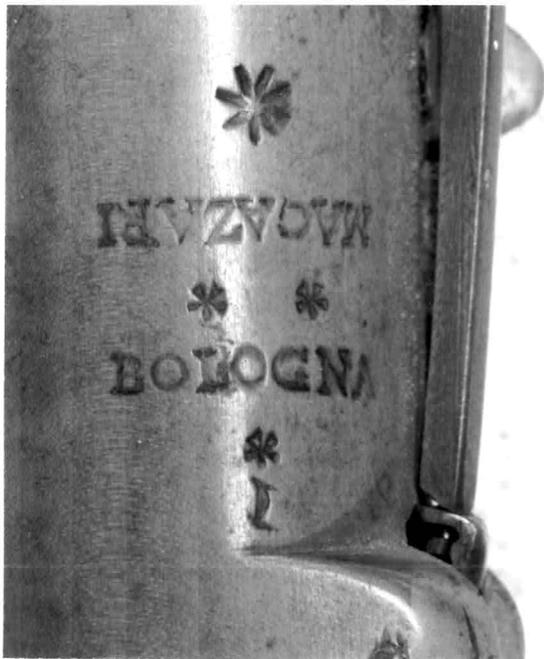
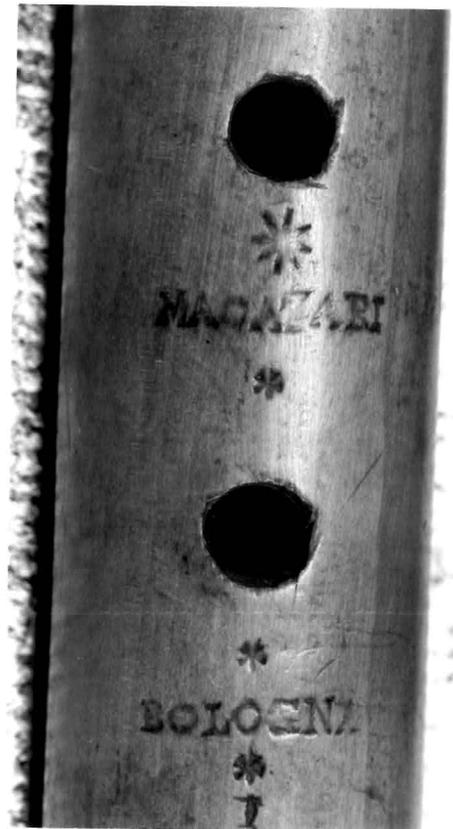
3

Signatur: */MAGAZARI/**/BOLOGNA/*I (Abb.3+4)

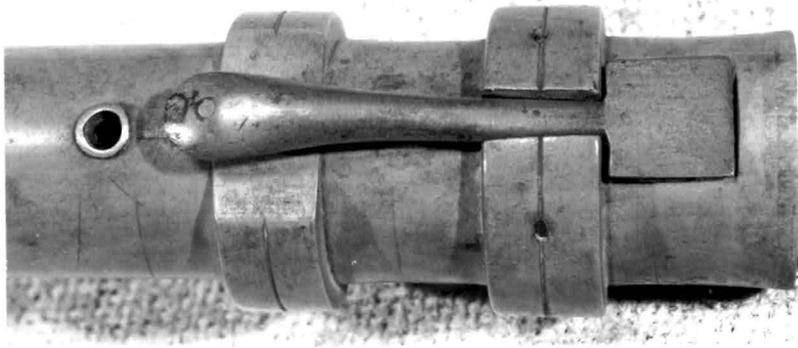
5

Bemerkungen: Schnabel nicht erhalten. Im Rückloch war eine Messinghülse eingesetzt (Abb.5). Die Klappen sind recht eigenartig hohl ausgeschmiedet. An einigen Stellen kann man an doppelten Nietlöchern sehen, daß sie vermutlich von einem anderen Instrument stammen und angepaßt wurden (Abb.5,6). Die Grifflöcher sind recht unsauber ausgeführt. Das Instrument macht einen wenig gespielten Eindruck.

Der fehlende Schnabel wurde in Anlehnung an den Schnabel der C-Klarinette (Nr.1792) vom gleichen Erbauer ergänzt (Abb. 7,8). Die Stimmtonhöhe von a 420 Hz stimmt mit der hier erhaltenen C-Klarinette vom gleichen Hersteller überein. Nach Entfernung der eingesetzten Hülse im Rückloch ergibt sich ein guter Übergang zur Duodezime. Auch die hohen Töne kommen gut und stimmen. Der Schnabel dürfte damit gut zum Instrument passen.
