Museo Civico di Bologna  
z.H. Sg.Dr.Renzo Grandi  
Via Manzoni

**Restaurierungsbericht**

Bezeichnung d.Instrumentes: **Englischhorn**

Erbauer: Ermenegildo Magazari, Bologna, um 1830

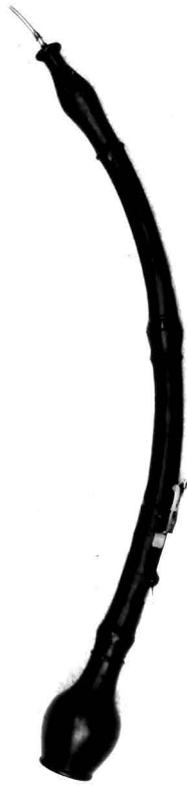
1

Inv.Nr.: 2807 (Abb.1)

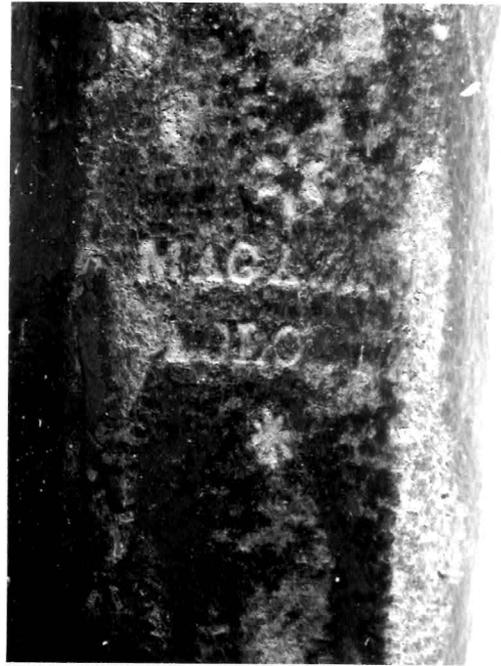
2

Signatur: \*/MAGAZARI/BOLOGNA/\* (Abb.2,3)

Bemerkungen: Das Instrument ist aus einzelnen Segmenten gebaut. Das Mittelstück war im unteren Bereich sehr stark von Anobien befallen. Das Leder war vielfach stark abgerieben und sehr dick mit einem schwarzen Spritlack überstrichen. Dabei war auch die Signatur zwischen dem 1.-2. und 4.und 5. Griffloch (jetzt sehr schwach) überdeckt worden. Das Instrument hat ein Doppelloch für cis/d.

Die dicke und gestockte schwarze Lackschicht (Abb.5) wurde abgenommen. Dabei wurde die Signatur wieder sichtbar.

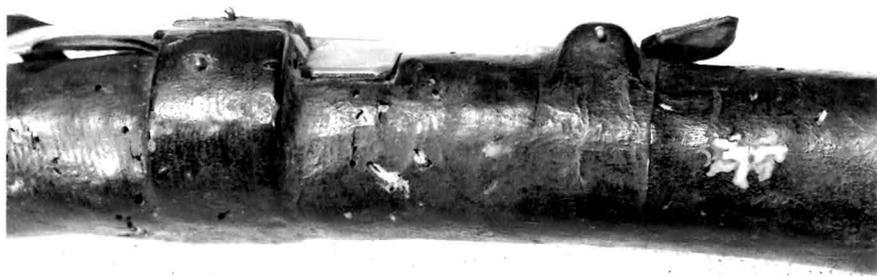
6

Im unteren Bereich des Mittelstückes gab es heftigen Anobienbefall, der auch noch aktiv war (Abb.6,7). Die Larven und die Eier wurden durch Bestrahlung mit Mikrowellen abgetötet.

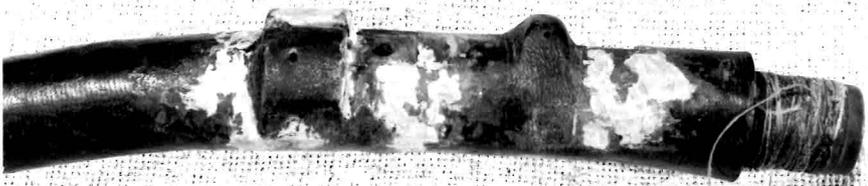
8

In diesem Bereich fehlten größere Teile des Lederbezuges. Man hatte versucht, das mit dem schwarzen Lack zu überdecken. Die größeren Fehlstellen wurden jetzt mit Holzkitt ausgefüllt (Abb.8), die verbleibenden kleineren Stellen mit heißem Schellack verschlossen. Das Leder wurde mit Fett behandelt. Die neuen Kittstellen wurden mit chinesischer Tusch einretuschiert. Die gesamte Oberfläche wurde nur mit einer Mischung von Bienen- und Carnaubawachs konserviert.

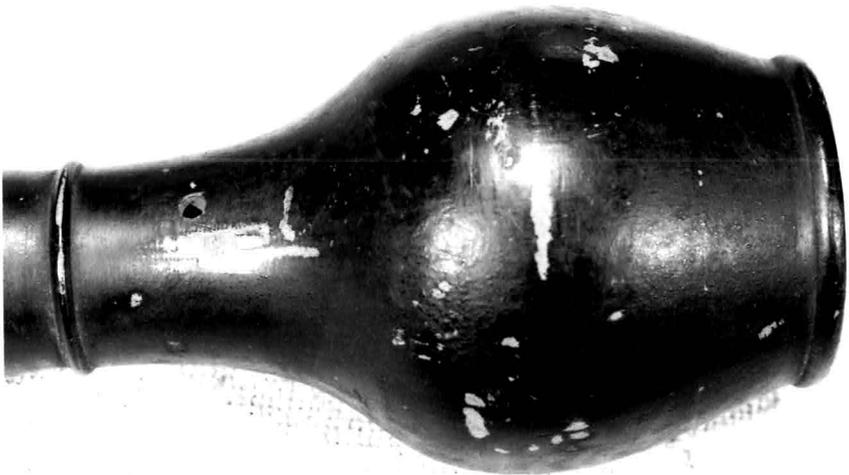
9

Der schwarze Lack auf dem Schallstück war zerkratzt und teilweise abgeblättert (Abb.9). Die Fehlstellen wurden ebenfalls mit Tusche eingefärbt.
