Museum
Musikinstrumentensammlung
Museo Civico Medievale, Bologna

URSULA MENZEL
RESTAURATORIN

Objekt-Nr.: 1 8 4 7

P R O T O K O L L vom 15.11.1988 bis zur Restaurierung - Konservierung	Eingebundene Daten: A = vor B = während C = nach d. Restauraug Aufn.-Jahr/ -Monat/ lfd. Film-Nr.: 88.2.6+7 88.11.2+3 89.3.1+2+3 und Röntgen
Sammlung: Museo Civico Medievale, <u>Bologna</u> Inventar-Nr.: 1 8 4 7 Instrumententyp: Ventilwaldhorn Zubehör: 1 Mundstück, 1 Aufsteckbogen Signatur: 'Luigi Pini ... Lorenzo Dall'Asta...' Datierung: '1 8 2 2' (Parma)

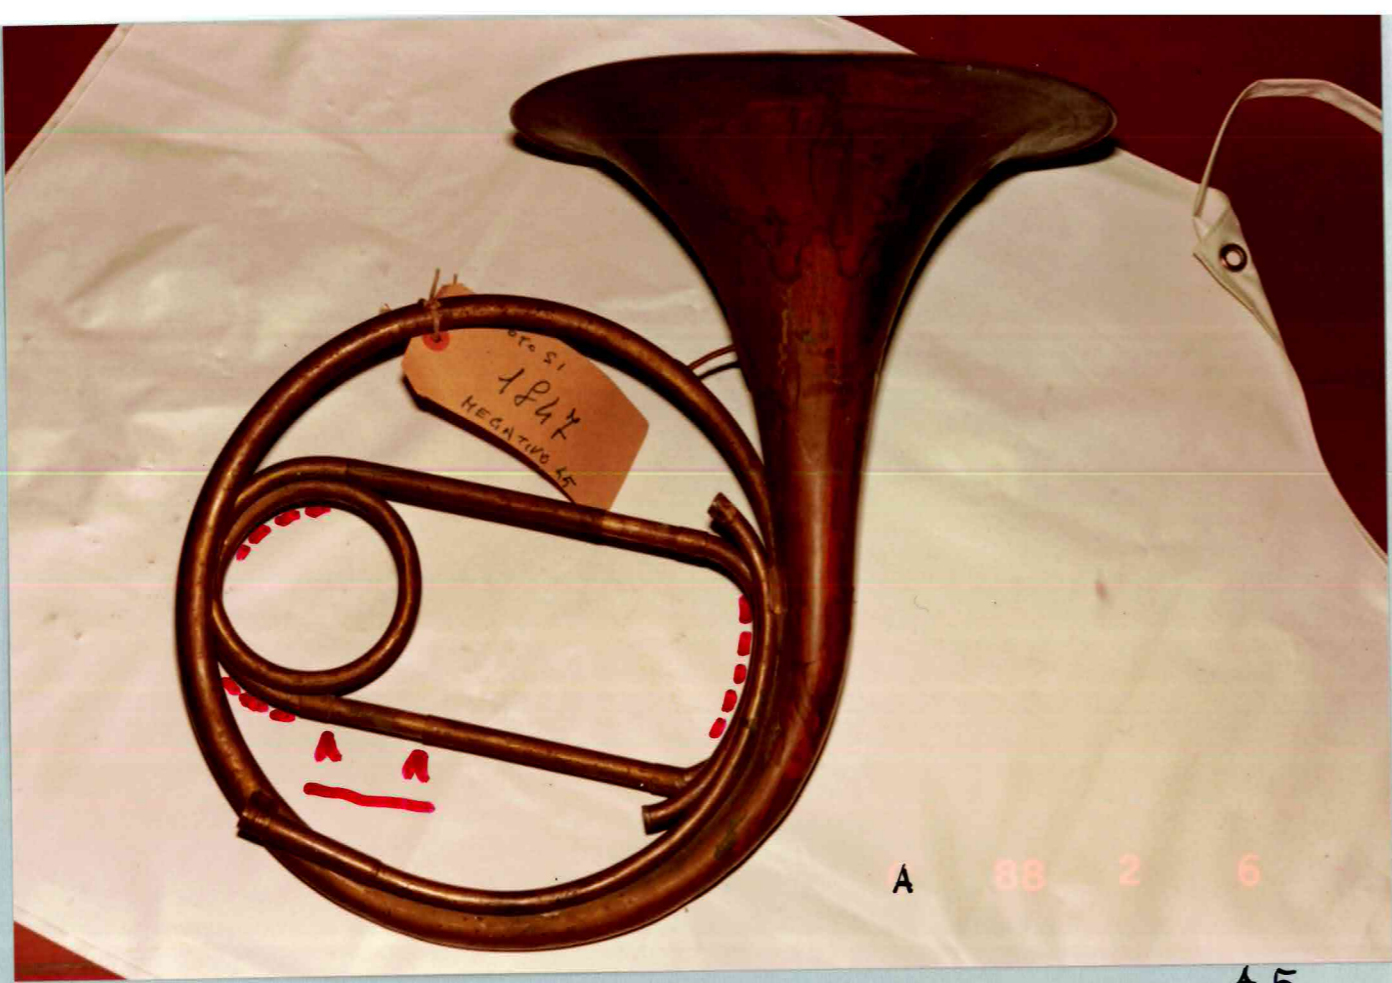
A5

1. Zustand des Instrumentes bei Übernahme	Dokumentations- Foto - Nummern:
A = Das äussere Messingblech ist ^{rotlich} dunkelbraun oxidiert und sehr uneinheitlich sowie optisch störend mit dunkleren Flecken durchsetzt (Handschweiß). Ferner sind partiell grün-graue Korrosionsschichten (basische Kupfersalze, verursacht durch Speichel und Feuchtigkeit) sowie Staub- und Schmutzablagerungen vorhanden. Diese Materialumwandlungsprozesse gefährden das Metall und stören die ästhetische Empfindung.	7, 5, 6, 7, 12, 13

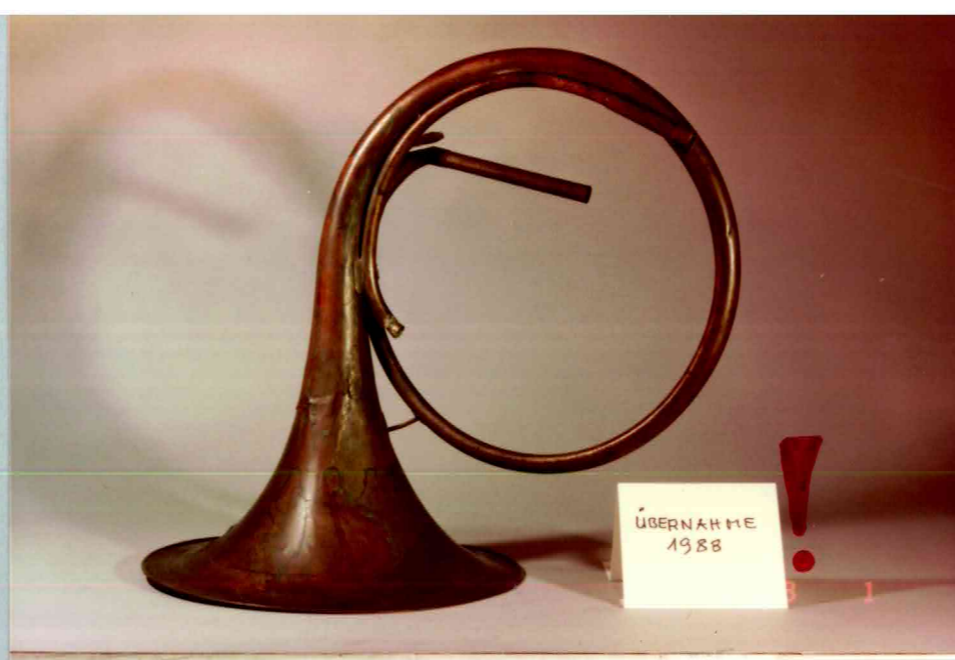
A9

- Materialrissigkeit und vorallem aufgerissene Konstruktionsverlötungen gefährden den Fortbestand dieses Musikinstrumentes .	19, 20, 24
- Der bereits mit Verlusten verbundene Zerfall erschwert auch das Verständnis des vorliegenden	9, 10, 11

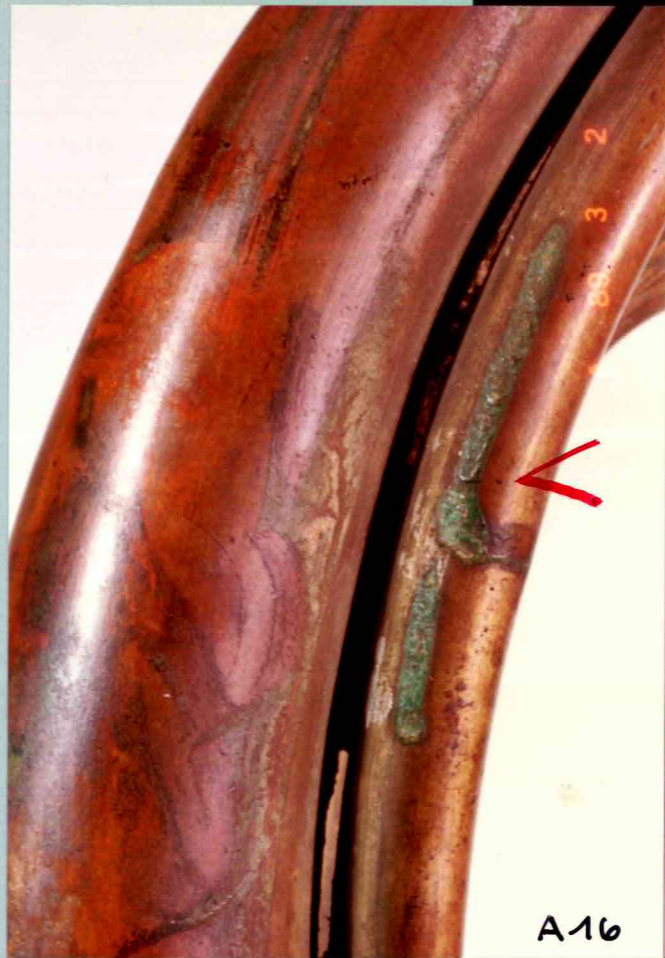
A 16

- Die gleichen Erscheinungen treten auch an den inneren Rohrwandungen auf, wodurch alle Funktionen blockiert werden.	16
- Geringfügige Deformierungen sind an allen Rohrteilen zu verzeichnen.	17

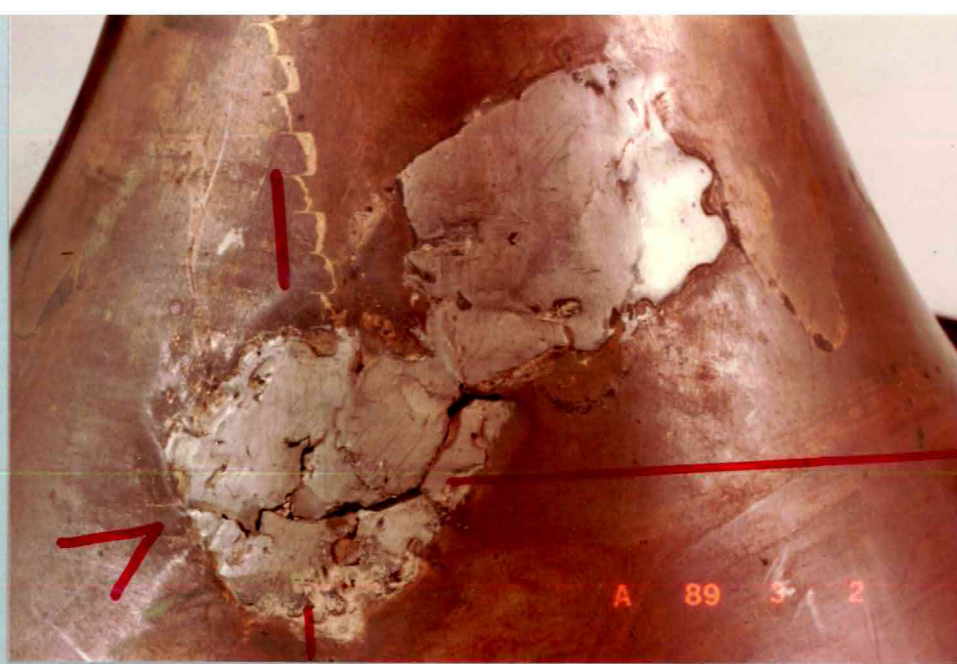
A 19

5	H = Das dünne, auslaufende Schallstückrohr und das Stürzenblech weisen vorwiegend in ihren komplizierten Nahtbereichen Risse durch Lötbrüchigkeit auf, die z.T. mit Zinn verlötet, jedoch wieder aufgeplatzt übernommen wurden. Weitere Risse im Umgebungsmaterial weisen auf interkristalline Korrosionen hin.
5	I = Stützen z.T. nachgelötet, wieder abgeplatzt oder aufgerissen.
19, 20	
24

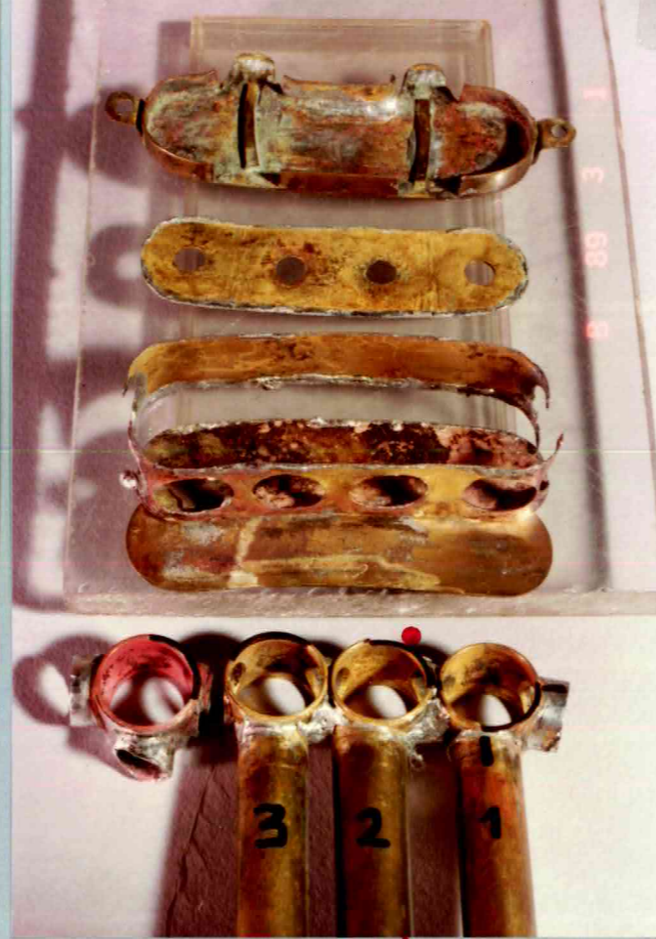
B51

51	- Die Blechummantelung ist durch Korrosion und mechanische Gewalteinwirkung z.T. auch abgeplatzt. Die Verschraubung der Gehäuse-Abdeckplatte ist durch den abgebrochenen Gewindegewinde-sockel nicht möglich.
45	- Eine der beiden inneren Drückerstangen fehlt bereits, ebenso beide verschraubbaren Drückerknöpfe. Die langen, rohrförmigen äusseren Führungen sind mit dicken, alten Rep.-Lötungen versehen, die jedoch alle wieder abgeplatzt sind wodurch Brüche und Verluste zu erwarten sind.
41	- Die 2 Züge sind nicht bedienbar, was eine Feinstimmungskorrektur oder gar ihre Verwendung beim Blasen in der Stimmgröße Es unmöglich macht.
34	F = Die Innenwindung ist bereits ganz herausgebrochen beide Endzwingen sind ausgerissen, wodurch keine Verbindung mehr zwischen den Ventilen und dem Stimmzug besteht und die Stabilität der gesamten Baukonstruktion aufgehoben wird!
6	G = Mit Vorgenanntem einher geht die fehlende Funktion des Stimmzuges, der auch nur noch ungenutzt eingesetzt werden kann. Die Windungsverlötungen sind akustische Anmerkung: Er wurde 2 x 42 mm verlängert ausgezogen übernommen (?)
