Museum
Musikinstrumentensammlung
Museo Civico Medievale, Bologna

K l a p p e n t r o m p e t e

PROTOKOLL vom 17.11.1988
zur Restaurierung - Konservierung 13.2.1989

Sammlung: Museo Civico Medievale, Bologna
Inventar-Nr.: 1852 (39)
Instrumententyp: Klappentrompete
Zubehör: 1 Mundstück
Signatur: Oesterreich: Kaiser: König: 29 ten Lin. Inf:
Datierung: Regmt Capelle/ Bologna 28 ten febr 1822

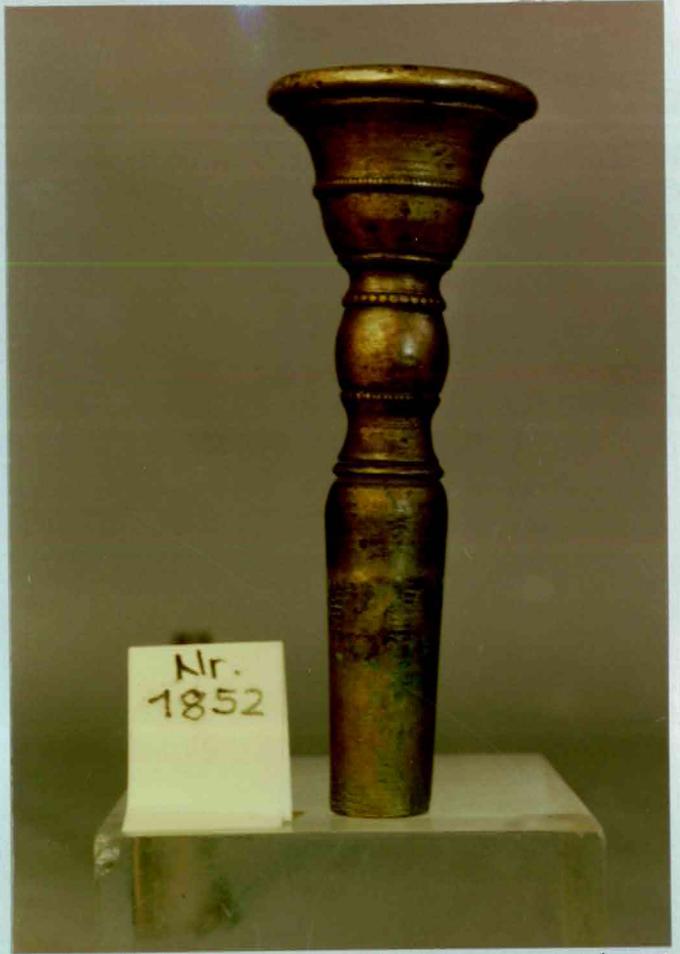
A 11

- Dieselben Erscheinungen treten neben Kalkablagerungen auch im Inneren der Rohre auf.
- B = Zugehörig, Des weiteren ohne Befund.
- C = Das innere Mundrohr ist am Beginn extrem stark korrodiert, wodurch das Rohrblech auszubrechen beginnt (1 kleine Fehlstelle!). - Die lange Mundrohrhülse ist im Mittelbereich in dem zu tief eingedrehten 'Einstich' offen. - Neben dem alten Reparaturflicken am fallenden Mundrohr (offen) befinden sich drei alte Zinnverlötungen zur Rissabdichtung, die nicht nur optisch stören, sondern auch z.T. wieder offen sind. - Leichte Deformierungen. - Ob die Zwinge vor dem Unterbügelbeginn ursprünglich ist, stellt sich als fragwürdig dar.

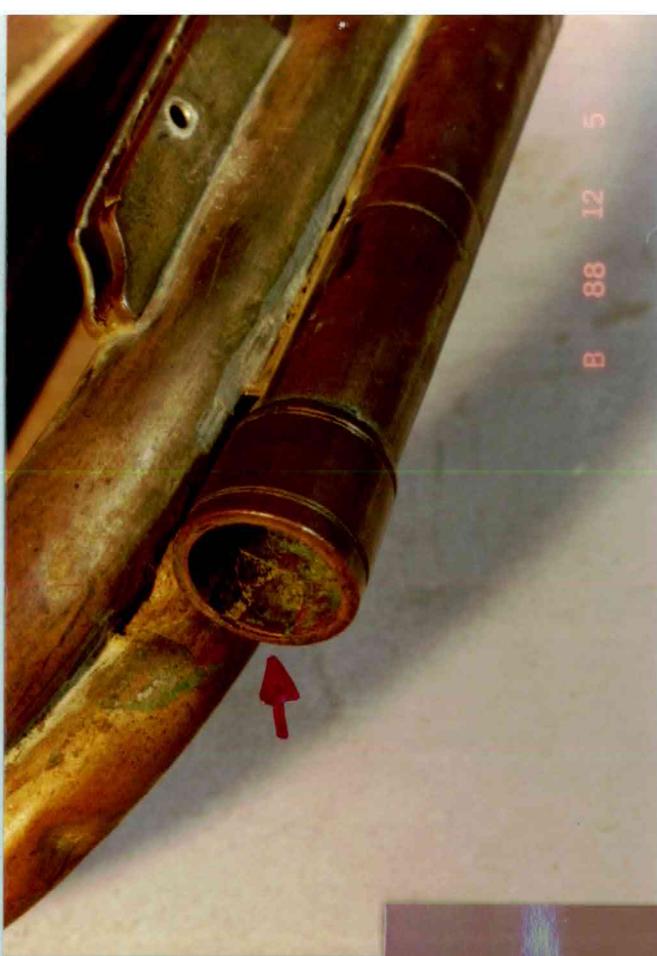
A 13

- A = Das äussere Messingblech ist dunkelbraun oxidiert und mit dunkleren Flecken (von Handschweiß und Fingerabdrücken stammend) durchsetzt. Partielle grün-graue Korrosionsbildungen, Schmutzablagerungen stören nicht nur optisch sondern gefährden auch das Metall.

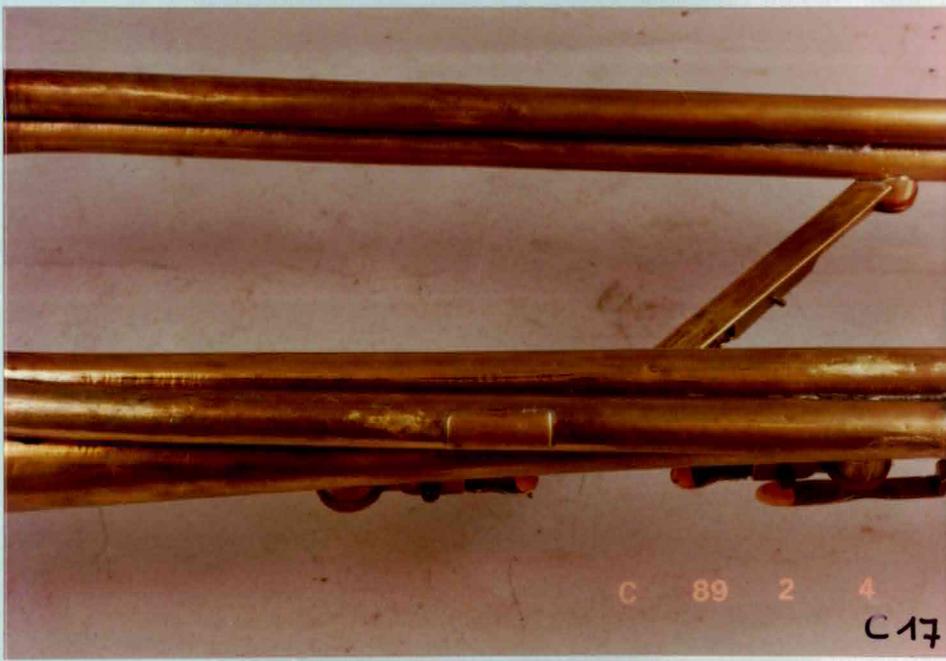
C17

<p>2. Übernommene wesentliche Veränderungen des Urzustandes</p>	<p>Dokumentations- F o t o - Nummern:</p>
<ul style="list-style-type: none"> - Zinnverlötungen zur Rissesicherung und Nachlötung der 3. Tonlocherhöhung - alte, viel zu hohe Klappenpolstergänzungen (vermutlich aus dem 20. Jahrhundert) - alte Eisenblattfederergänzung am 2. Klappenhebel - f e h l e n d e 4. Tonlocherhöhung - Fehlstelle im Stürzenblech unter dem Kranz 	<p>16, 17, 38, 26 24 28, 30</p>
<p>3. Rekonstruktion des Originalzustandes (heute)</p>	
<ul style="list-style-type: none"> - 4 Klappenpolster (aus Leder ausgestanzte Scheiben) - 4. Tonlocherhöhung 	<p>27, 29 u.a. 31</p>
<p>4. Freie Ergänzungen, Sicherungsteile, etc.(heute)</p>	
<ul style="list-style-type: none"> - alte Zinnverlötungen zur Rissesicherung belassen und und Schließung der darin neu vorhandenen Risse mittels Kleber, eichte messingfarbene Retuschen - Fehlstelle Sicherung im Stürzenblech durch eingefärbte Klebung 	<p>17, 18, 20 37</p>

8	B = Schaftende rückgeformt, sonst wie vor.
14, 15	C = Mundrohrinneres am Rohrbeginn und Mundrohrhülse durch eingefärbte Klebungen in den Rissbereichen gesichert.
17	- Der undichte, verlötete alte Reparaturflüchen wurde nach seiner Abnahme mittels Klebung wiederbefestigt.
18	- Mehrere Risse in den alten Rissverlötungen des fallenden Mundrohres sind durch Klebungen gesichert. Retuschen gleichen die Zinnverlötungen der Messingfarbe etwas an, ohne daß sie gänzlich unsichtbar gemacht wurden. Die aufgerissene Zwinge am 1. Unterbügel (vermutl. eine alte Reparatur) ist ebenfalls durch Klebung gesichert.
18	- Rückformungen am ganzen Rohrverlauf.
18	D = Rückformungen am ganzen Rohrverlauf, im besonderen am 1. Unterbügel.
20	E = Rückformungen, im besonderen am 1. Oberbügel, Klebungen und Retuschen wie C.
20	F = Rückformungen, im besonderen am 2. Oberbügel und an der Stürze.
37	- Die Risse rund um die Fehlstelle im Stürzenblech sind durch eingefärbte Klebungen gesichert.

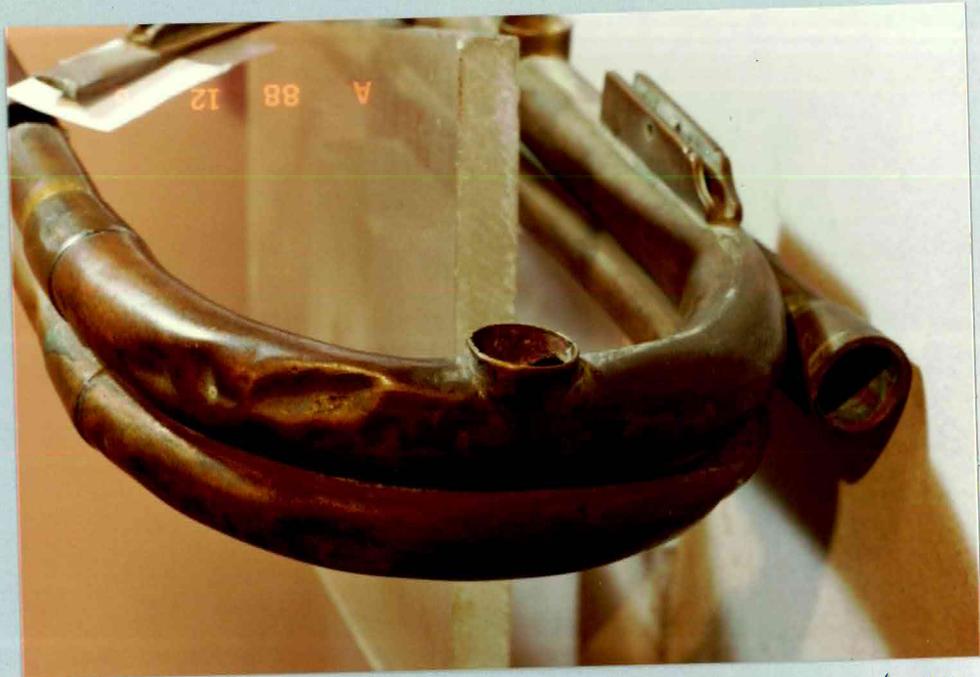
A 19

- D = Mehrere Deformierungen am gesamten Rohrverlauf.
- E = Neben der Deformierungen am ganzen Windungsrohr sind zwei wieder unwirksame alte Rissverlötungen zu verzeichnen.

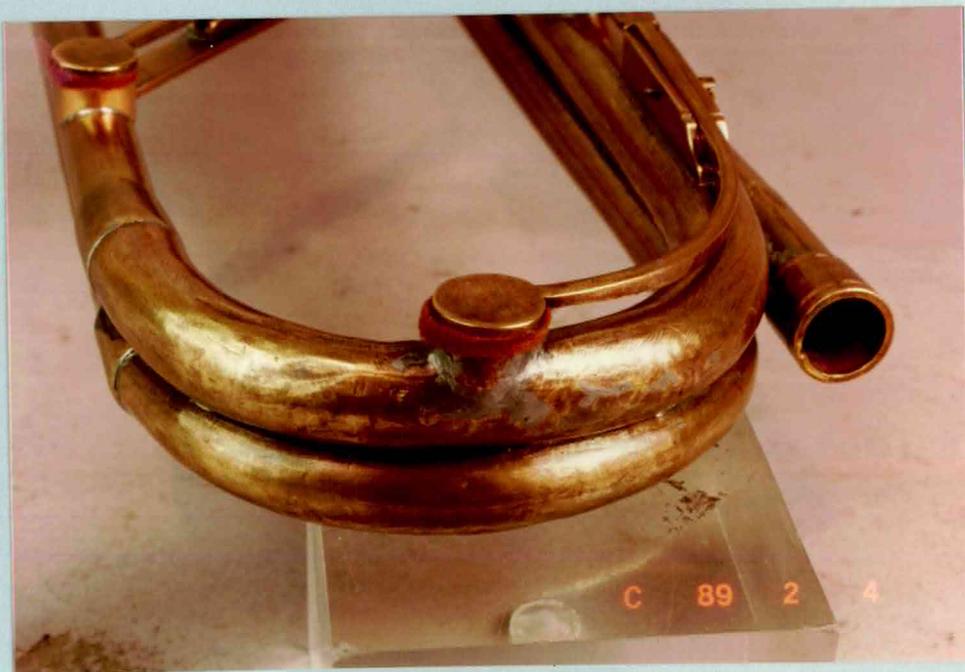
C 20

2. Klappe: Die vernietete Blattfeder aus Eisen stellt eine alte Ergänzung dar.
3. Klappe: Die Tonlocherhöhung ist rundherum dick mit Zinn nachgelötet, was sich ästhetisch störend auswirkt. Der Klappenhebel ist verbogen, wodurch der Abdichtungseffekt durch den Klappendeckel aufgehoben wird.

(24) 25	Zur 2. Klappe: Eisenreinigung und Phosphatierung mit RRP. Klappenpassivierung mit alkoholischem 1%igen BTA-Gemisch.
25	Zur 3. Klappe: Alte, jedoch intakte Zinnverlötung belassen. Klappenhebel zur Wiederherstellung der dichtenden Deckung ausgerichtet.
20	Zur 4. Klappe: Ausrichten wie vor.
31	Die Rekonstruktion der Tonlocherhöhung war nach Vorlage der vorhandenen möglich.
29	Im Zuge ihrer Neuverlötung mit Zinn wurde gleichermaßen die quergelegte Blechstreife beidseitig neu befestigt.
	Die Umrisse der alten Lötstellen sowie das funktionale Zusammenspiel aller Einzelteile mussten natürlich in alle Rekonstruktions- und Sicherungsbestrebungen mit einbezogen werden.

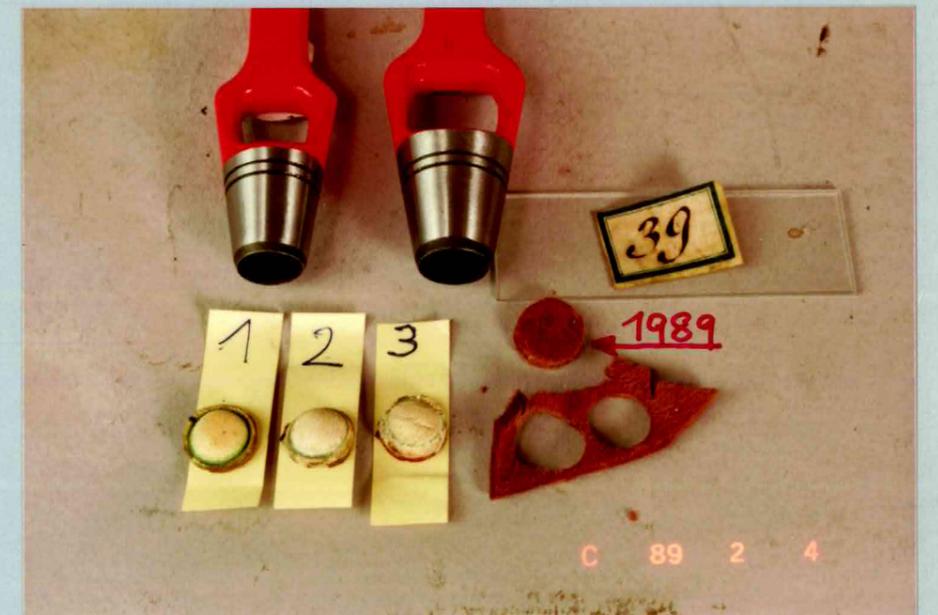
C27

(23, 26) 27	G = Nach Abnahme der übernommenen Polster zeigte der vorgegebene Zwischenraum zwischen den Klappendeckeln und den Rändern der Tonlocherhöhlungen ganz deutlich, daß die ursprüngliche Stärke der Polster bei ca. 2,5 mm gelegen sein musste. Die Anbringung der dickeren Bepolsterung hatte bereits zu Verbiegungen der Klappenhebel und vermutlich auch zum Ausbruch der 4. Tonlocherhöhung geführt.
21, 22, 28, 30	- Demzufolge wurde auf die Wiederverwendung der übernommenen Polster verzichtet.

28: 29	Rekonstruiert wurden polsternde Beläge aus 2,5 mm starkem Ziegenleder (mit Rundeisen ausgestanzt), die ihrerseits mit Schellack auf den Klappendeckeln befestigt sind.
27	Ergänzt wurden, vermutlich fehlende, Dämpfungskorken an den Unterseiten der Klappenhebelenden, um einen Berührungs- und Druckkontakt zwischen den Hebel- und Instrumentenmetallen zu vermeiden (gleichzeitig auch Geräuschkämpfung).
25, 31	- Die Schadstoffentfernung war vornehmlich in den hier besprochenen Bereichen auch im Hinblick auf die Funktion von besonderer Bedeutung.

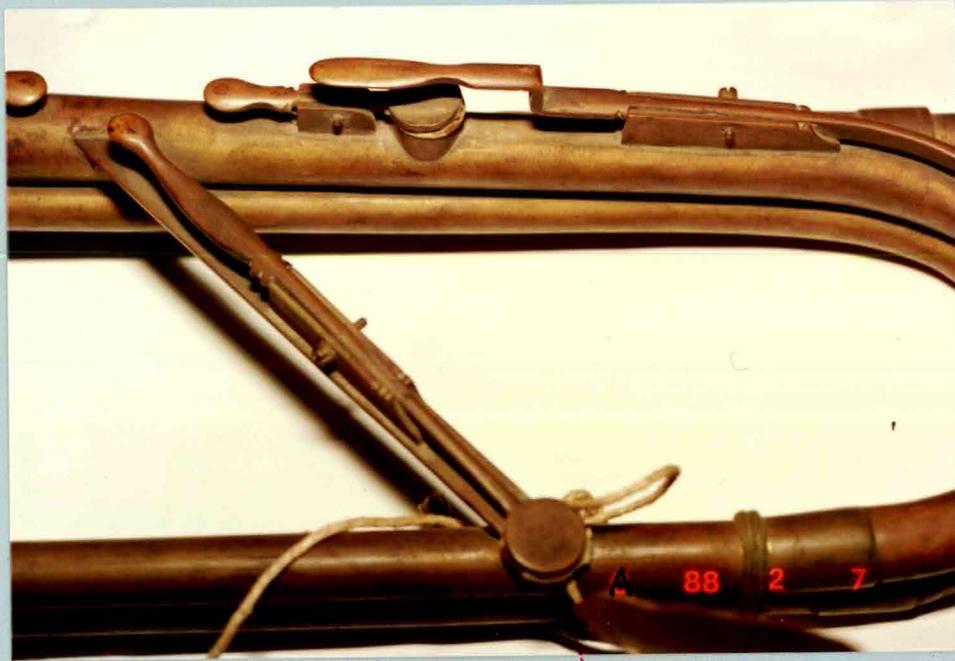
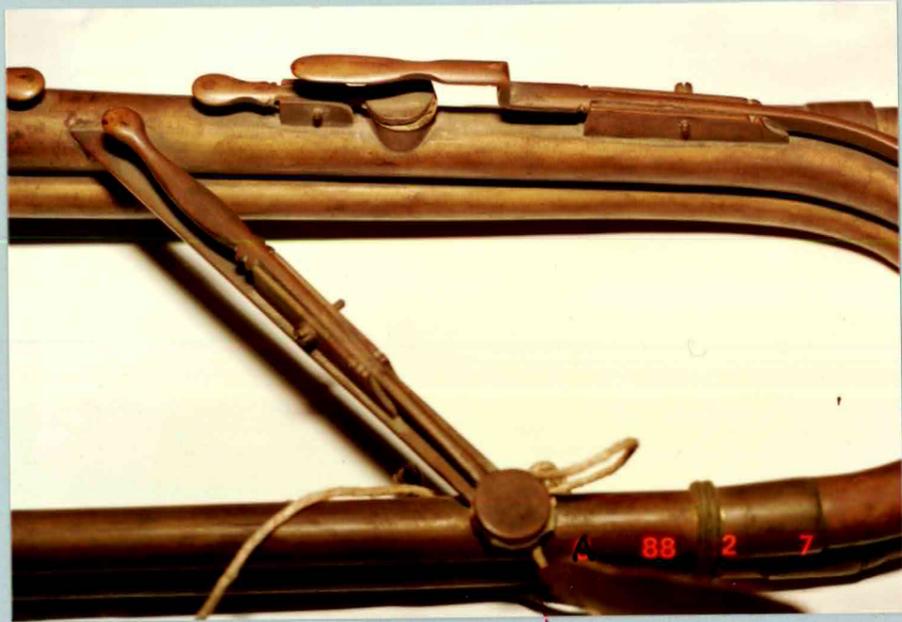
A 28

- G = Die als Verschleißteile anzusehenden Klappendeckelpolster (mit rotem Siegelack befestigt) sind zwar alt und stark abgenützt (z. T. zerrissen), vermutlich aber nicht ursprünglich.
Starke Korrosionsbildungen vornehmlich in den Tonlocherhöhlungen (Ursache Speichelaustritt), sowie Schmutz- und alte Fettablagerungen besonders in den Kapseln und an den Klappenhebelunterseiten.

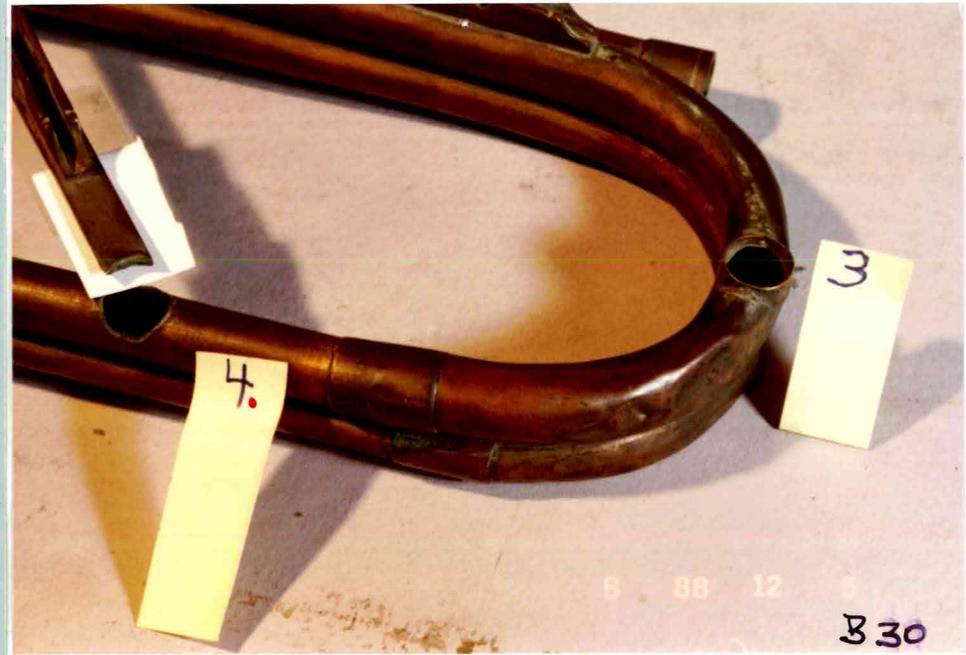
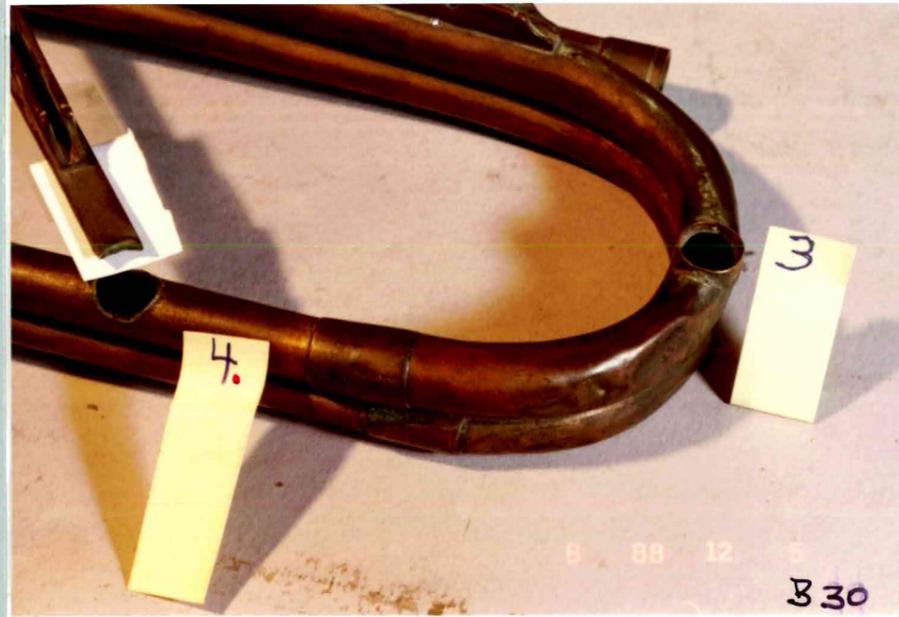
B 30

4. Klappe: s.o. - Tonlocherhöhung fehlt. In diesem Bereich ist auch die Zinnverlötung des als Träger für für die Klappenlagerung dienenden Blechsteiges (derselbe ist auch verbogen) aufgeplatzt. Der Fehlbestand und Schaden hier hebt die Beispielbarkeit vollends auf.

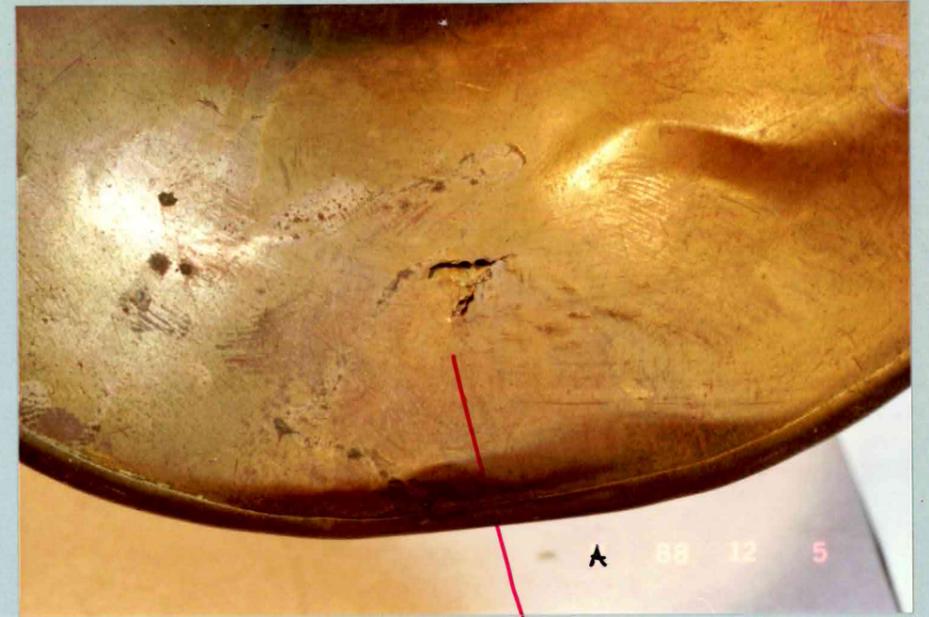
A36

- E = Beeinträchtigung der Bestimmung der Stimmgröße.
Die Tonlocherhöhung über der Bohrung am Windungsrohrende (für die 4. Klappe) fehlt bereits.
- F = Neben leichteren Deformierungen sind besonders starke Verformungen des Stürzenrandes und des gravierten Kranzes hervorzuheben; Nebenerscheinungen sind, daß sich der eingelegte Eisendraht mit verwunden hat und das Kranzblech nicht mehr an der äusseren Stürzenform anliegt.
Das dünne Stürzenmaterial weist rechts neben dem Nahtbereich - vermutlich als Korrosionsfolge - eine dreiecksförmige Fehlstelle (noch unter der Kranzblechbreite liegend) auf-
