Relazione del Restauro

No. 1808

Liuto, Michielle Harton,

Padova 1599

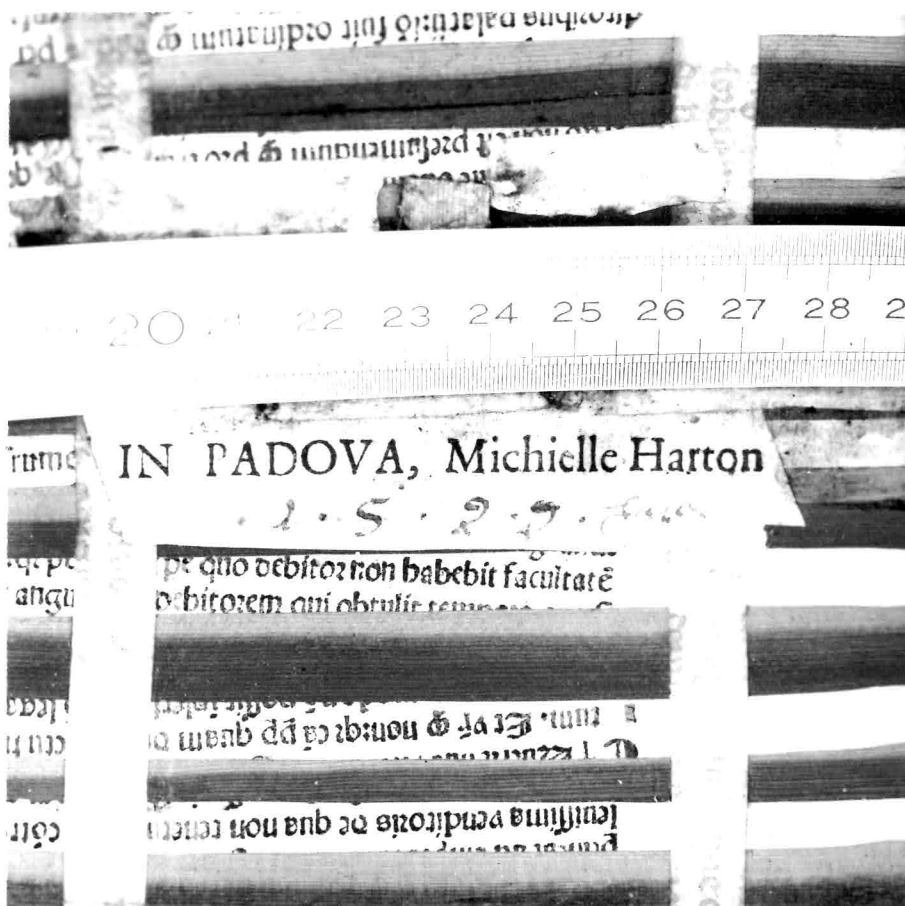
Germanisches Nationalmuseum  
 Restaurierungsdokumentation  
 Inv. Nr./Sign.: Bologna 1808  
 Prot. Nr.: 1 Abb. Nr.: 7

Marchio sulla tarda difficilmente  
leggibile

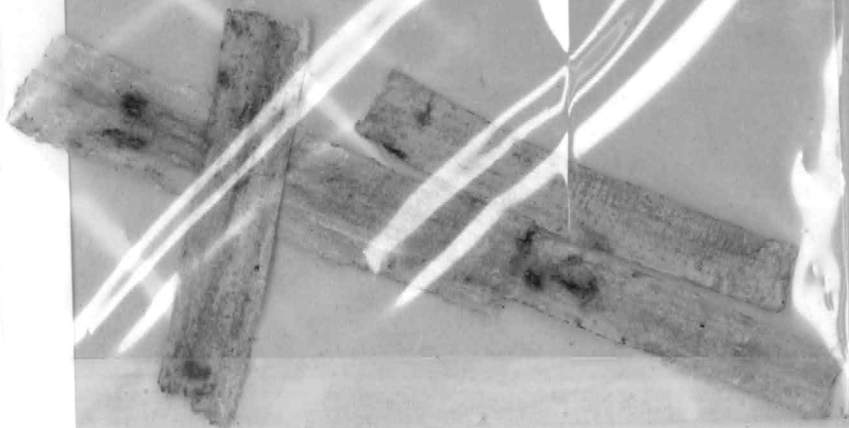
BMC 1808  
Papierstreifen aus Muschel  
Rißleimungen

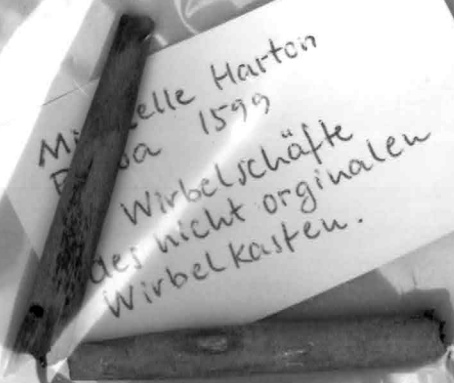
M. Helle Harton  
1599  
Wirbelschäfte  
des nicht originalen  
Wirbelkasten.
