Museum
Musikinstrumentensammlung
Museo Civico Medievale, Bologna

Objekt-Nr.: 1 8 4 0

I N S T R U M E N T E N B E S C H R E I B U N G
vom 10.11.1988

P R O T O K O L L vom 10.11.1988
zur Restaurierung - Konservierung bis 22.12.1988

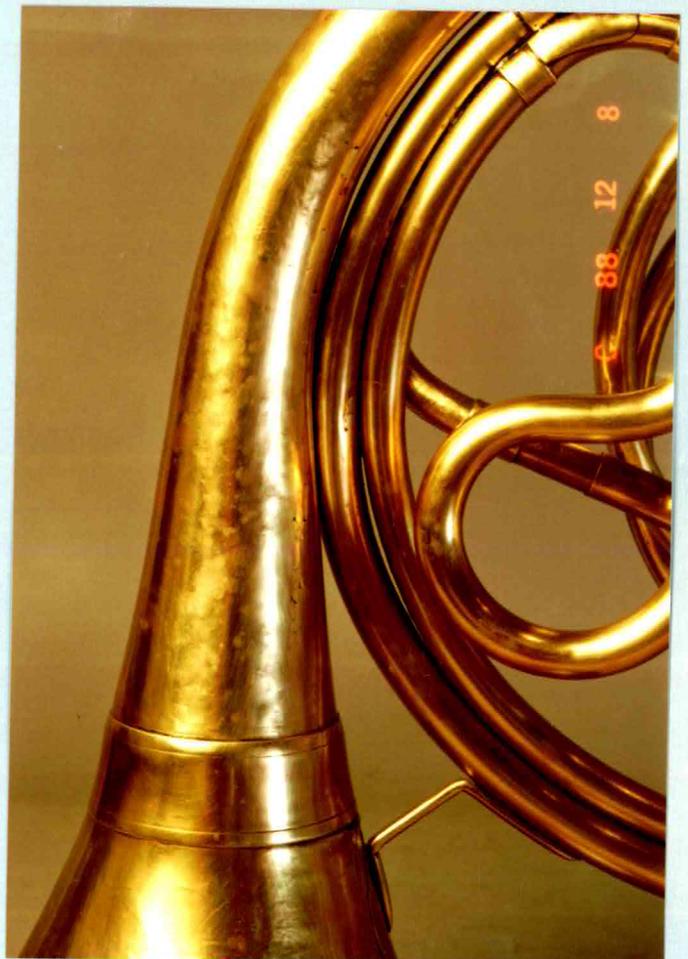
C 37

KORROSIONS-
BEISPIEL
