Museum
Musikinstrumentensammlung
Museo Civico Medievale, Bologna

URSULA MENZEL
RESTAURATORIN

Objekt-Nr.: 1 8 4 7

P R O T O K O L L vom 15.11.1988 bis zur Restaurierung - Konservierung	Eingebundene Daten: A = vor B = während C = nach d. Restauraug Aufn.-Jahr/ -Monat/ lfd. Film-Nr.: 88.2.6+7 88.11.2+3 89.3.1+2+3 und Röntgen
Sammlung: Museo Civico Medievale, <u>Bologna</u> Inventar-Nr.: 1 8 4 7 Instrumententyp: Ventilwaldhorn Zubehör: 1 Mundstück, 1 Aufsteckbogen Signatur: 'Luigi Pini ... Lorenzo Dall'Asta...' Datierung: '1 8 2 2' (Parma)

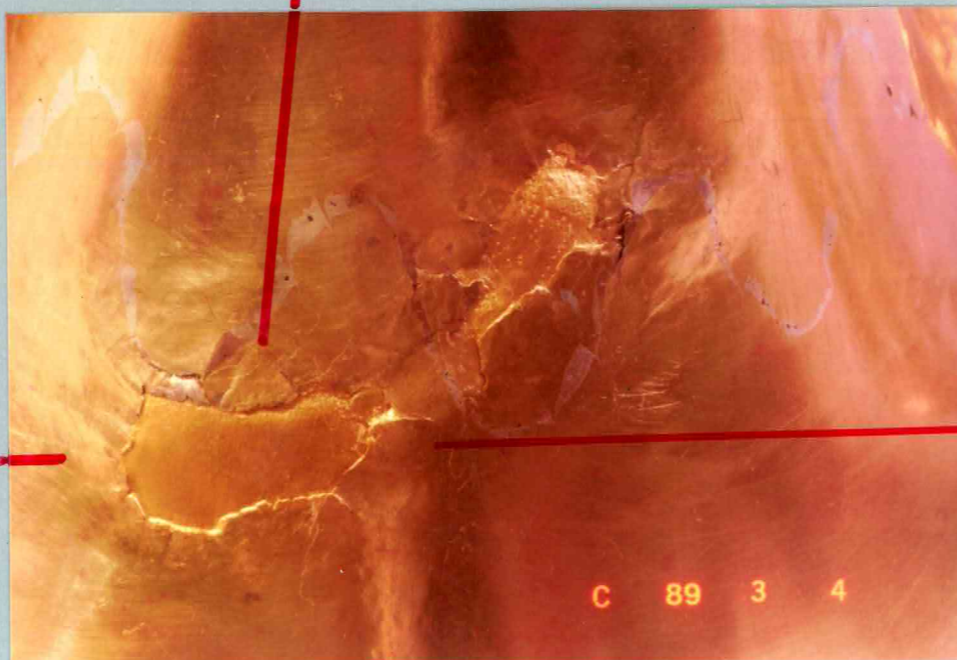
C 22

Datum	6. Beschreibung des Restaurierungsvorganges	Fortlfd. Nummer
	<p>H = Nach Abnahme der dicken, unwirksamen , alten Zinnverlötungen - primär durch Zinnverflüssigung, danach Entfernung des diffundierten Zinnes auf chemischem Weg - traten 2 große Materialfehlstellen zum Vorschein. Neben diesem Schaden zeigte sich, daß das extrem dünne (ca. 0,1 mm!) umliegende, stark verknitterte Blech bei der alten Reparatur mit der dicken Zinnschicht 'überspachtelt' worden war.</p> <p>Um einen materialspezifischeren und ästhetisch befriedigenderen und gleichzeitig sichernden Zustand herbeizuführen, wurde die Schließung der Fehlstellen nach Rückformung dieser Bereiche materialschonend durch eingefärbte Seidenhinterklebungen (s. Innenstürze) vorgenommen.</p> <p>Der Schaden ist bewusst sichtbar belassen, um unter anderem auf den fragilen Zustand und die Maßnahme selbst deutlich hinzuweisen - aber auch, um zu achtsamer Handhabung aufzurufen.</p> <p>Die 3 weiteren Risse im gegenüberliegenden Umgebungsbereich sind gleichermaßen gesichert.</p> <p>I = Die horizontal aus randverzierten Blechen gefertigten Stützelemente und Rohrwindungsverbindungen selbst sind zur Gesamtstabilität nachgelötet.</p>	<p>21</p> <p>22 23</p> <p>25,26,28</p>
