Museum
Musikinstrumentensammlung
Museo Civico Medievale, Bologna

K l a p p e n t r o m p e t e

PROTOKOLL vom 17.11.1988
zur Restaurierung - Konservierung 13.2.1989

Sammlung: Museo Civico Medievale, Bologna
Inventar-Nr.: 1852 (39)
Instrumententyp: Klappentrompete
Zubehör: 1 Mundstück
Signatur: Oesterreich: Kaiser: König: 29 ten Lin. Inf:
Datierung: Regmt Capelle/ Bologna 28 ten febr 1822

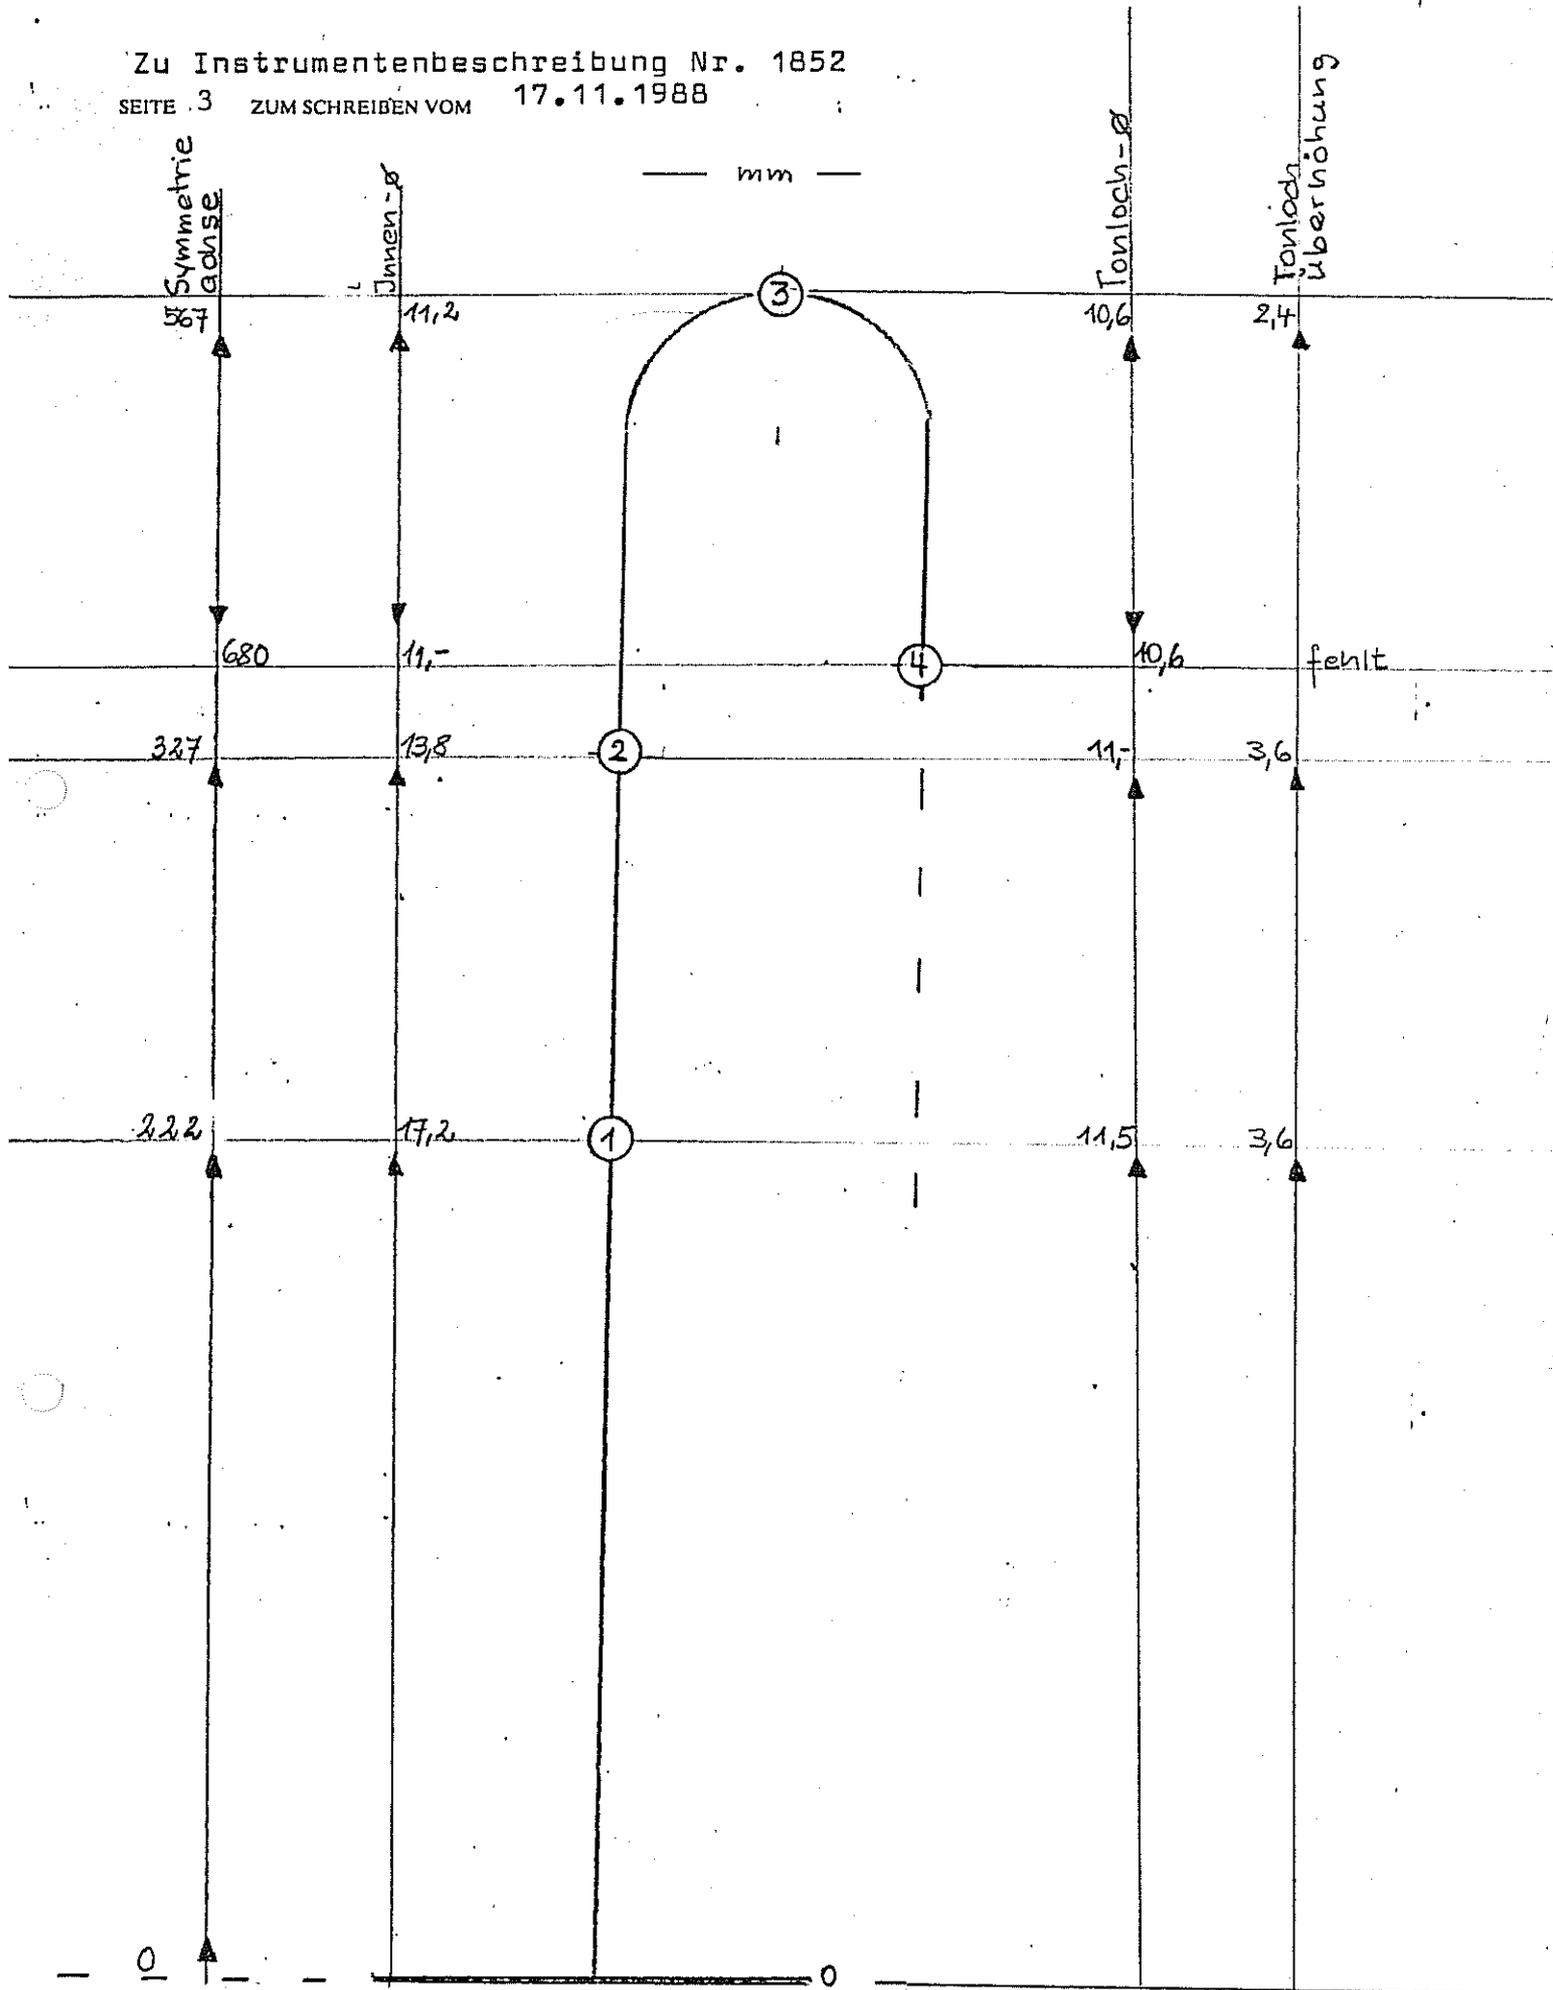
10,5 mm = kleinster Durchmesser = d = Basiswert für Berechnungsplanung

115,7 mm = Stürzendurchmesser ohne Kranz = D = d x 11:

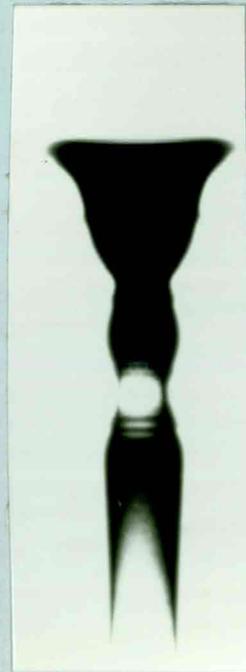
12

Röntgenaufnahme
